Rakennustekninen kuntotutkimus

Oksakosken koulu
Vanha koulu

A-Insinöörit Rakennuttaminen Oy
Alasintie 10
90400 Oulu

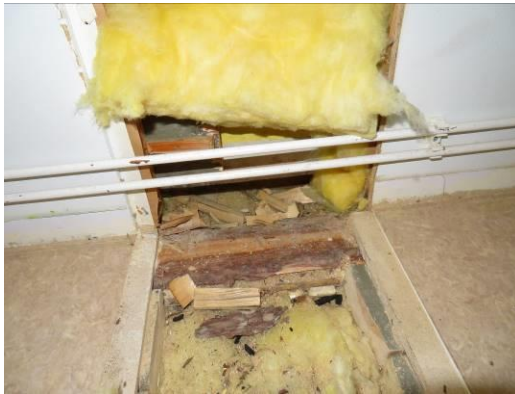
Kuva 3: Ulkoseinäavaus 1

US-avaus 1, taukokuone

- lastulevy 12 mm
- paperi
- villa 50 mm
- lastulevy 10 mm
- tapetti
- haltex 15 mm
- hirsi

Ulkoseinään tehtiin sisäpuolelta rakenneavauksia kolme kappaletta. Taukokuoneen ja esiovetuksen rakenteet ovat samat, luokassa 53,3m² ei ole sisäpuolista lisäeristystä. Rakenneavauksista ei havaittu aistinvaraisesti poikkeavia hajuja.

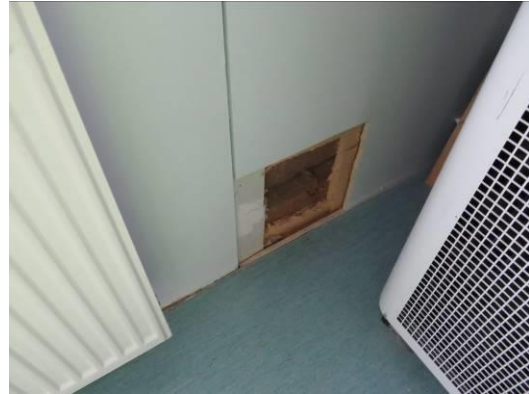
Kuva 4: Ulkoseinäavaus 3

US-avaus 3, luokka 53,3m²

- lastulevy 12 mm
- Haltex-levy 10mm
- hirsi

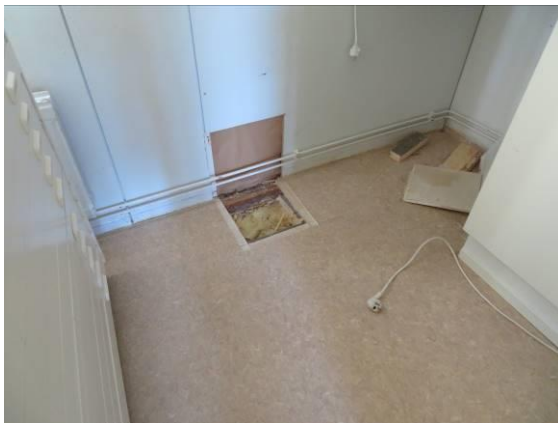
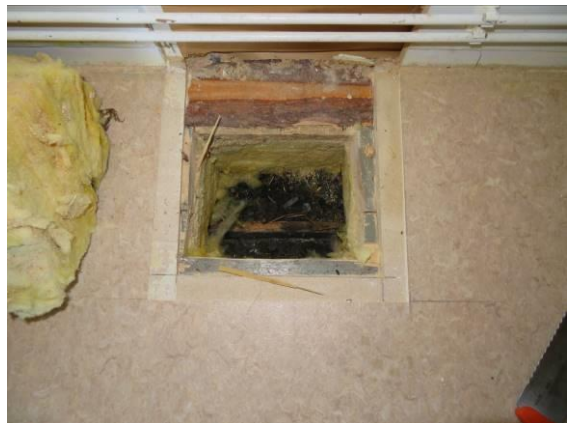
Kuvat 5 ja 6: Taukokuoneen lattian avaus

Välipohja-avaus 1, taukokuone

- muovimatto
- lastulevy 12 mm
- lankku 35 mm
- villa 160 mm
- hiili >350 mm
- betoni

Rakenneavauksesta ei havaittu aistinvaraisesti poikkeavia hajuja, mutta huonetilassa oli mikrobi-peräinen haju, joka oli peräisin kellarista.

Taukokuoneen välipohjan lasivillaeristeestä otetussa näytteessä oli vahva viite vauriosta. Esiopetuksen alapohjaeristeestä löytyi heikko viite vauriosta, muissa näytteissä ei ollut viitteitä vauriosta.

Kellari tulee ottaa pois käytöstä ja uusia lämmöneristeet sen päältä. Nopeana toimenpiteenä sisäilman parantamiseksi tulle luukku tiivistää hyvin.

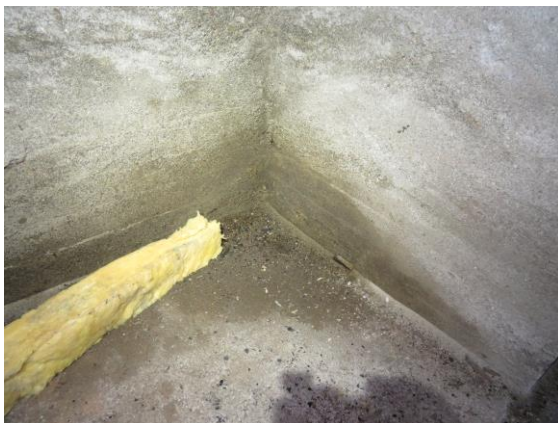
Kuva 7: Kellarissa kosteutta

Kellarista tulee mikrobiperäistä hajua yläpuolisiin tiloihin.

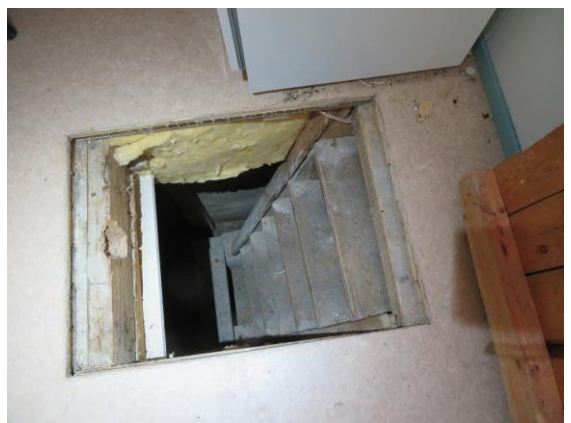
Kuva 8: Epätiivis kellarin luukku

- Välipohja-avauksessa ei havaittu mikrobiperäisiä hajuja, mutta itse kellarissa on voimakas haju
 - haju pääsee epätiivin luukun kautta huonetilaan
 - kellarin päällä olevassa eristeessä mikrobivaurio

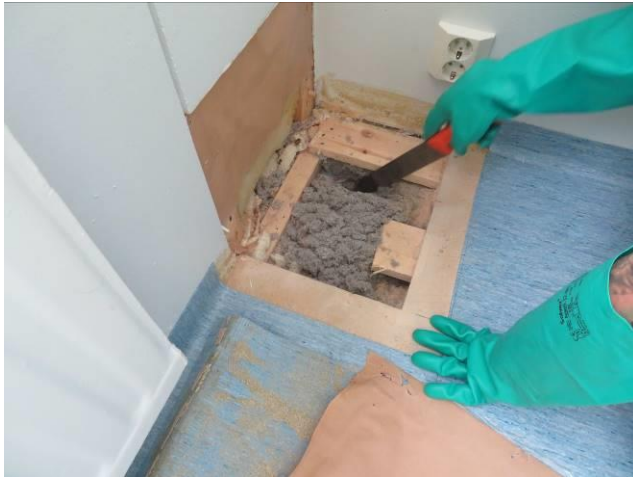
Kuva 9: Alapohja-avaus esiovetustilassa

AP-avaus 2, esiovetus

- muovimatto
- lastulevy 22 mm
- paperi
- selluvilla 350 mm

Molemmissa avauskohdissa oli uusittu lämmöneristeet. Uusiminen lienee tehty eri aikaan, koska rakenteet olivat erilaiset. Rakenneavauksista ei havaittu aistinvaraisesti poikkeavia hajuja.

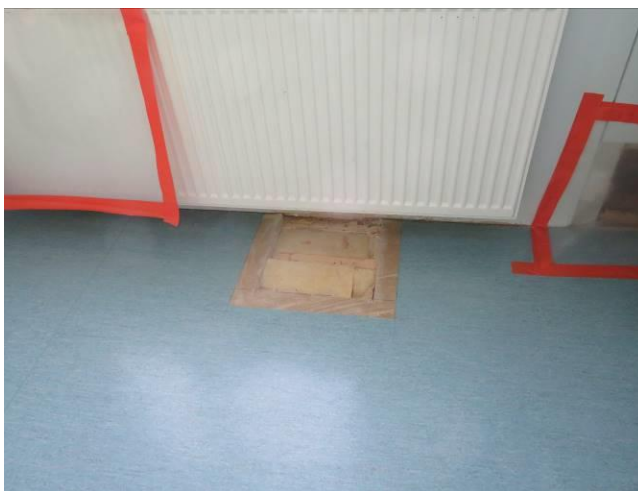
Kuva 10: Alapohja-avaus luokassa

AP-avaus 3, luokka 53,3m²

- muovimatto
- lastulevy 12 mm
- lasivilla 250 90 mm
- puukuitulevy
- ryömintätila
- lecasora

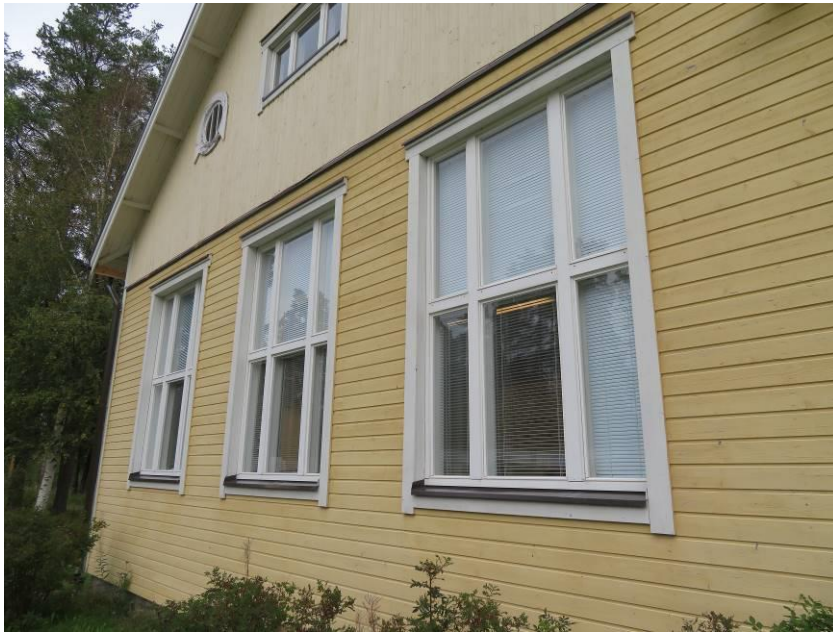
Julkisivuna on puuverhous. Puuverhouksen takana on lisäeristys ja hirsirunko. Ulkoverhouksella ei ole toimivaa tuuletusrakoa eikä seinä käytännössä tuuletu. Julkisivuverhous on vielä tyydyttävässä kunnossa.

Kuva 11: Julkisivuverhouksena maalattu puuverhous

Julkisivun puuverhous on silmämääräisesti tarkasteltuna vielä tyydyttävässä kunnossa. Tuuletusta ei juurikaan ole, mutta todennäköisesti ulkoseinän rakenne toimii riittävän hyvin koska maali-pinnoissa ei näkynyt maalin hilseilyä tai muita vaurioita.

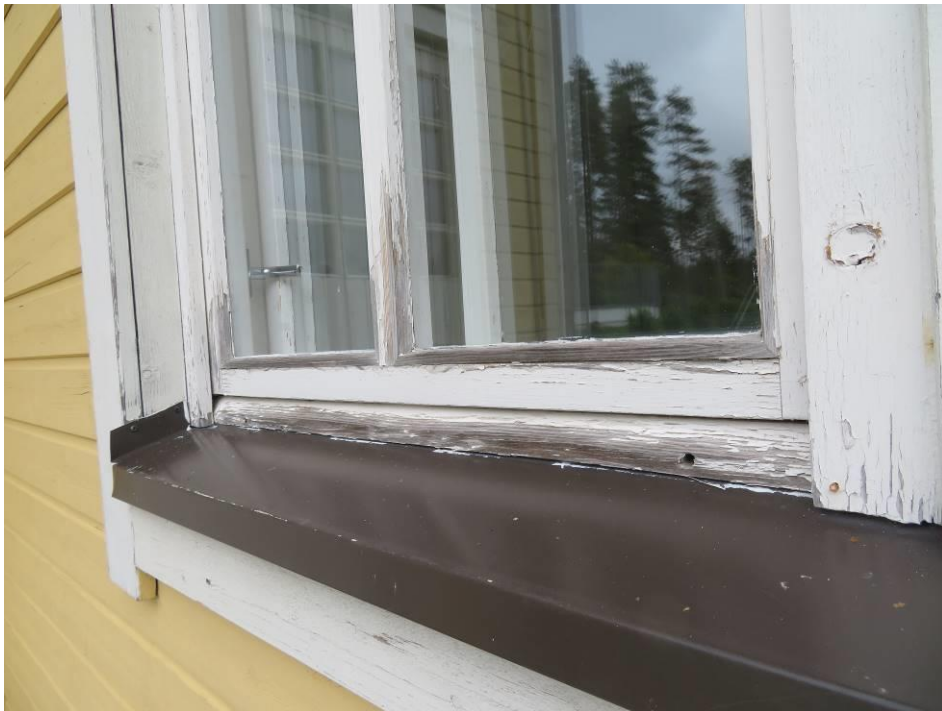
Rakennuksen kaakkoispuolella on vanhoja kolmilehtisiä kolmelasisia ikkunoita, joiden puitteista on maalit hilseilleet. Luokkatilojen ikkunat ovat uudempia kaksilehtisiä MSE lämpölasielementtejä, jotka ovat hyväkuntoisia. Ikkunoiden vesipeltien kallistukset ovat riittävät.

Kuva 12: Vanhojen ikkunoiden puuosien maali hilseilee. Pellitysten kallistukset ovat riittävät.

Luokkatilojen ikkunat ovat hyväkuntoisia. Vanhojen ikkunoiden puuosat ovat huoltomaalauksen tarpeessa. Vesipellit ovat vielä hyväkuntoiset.

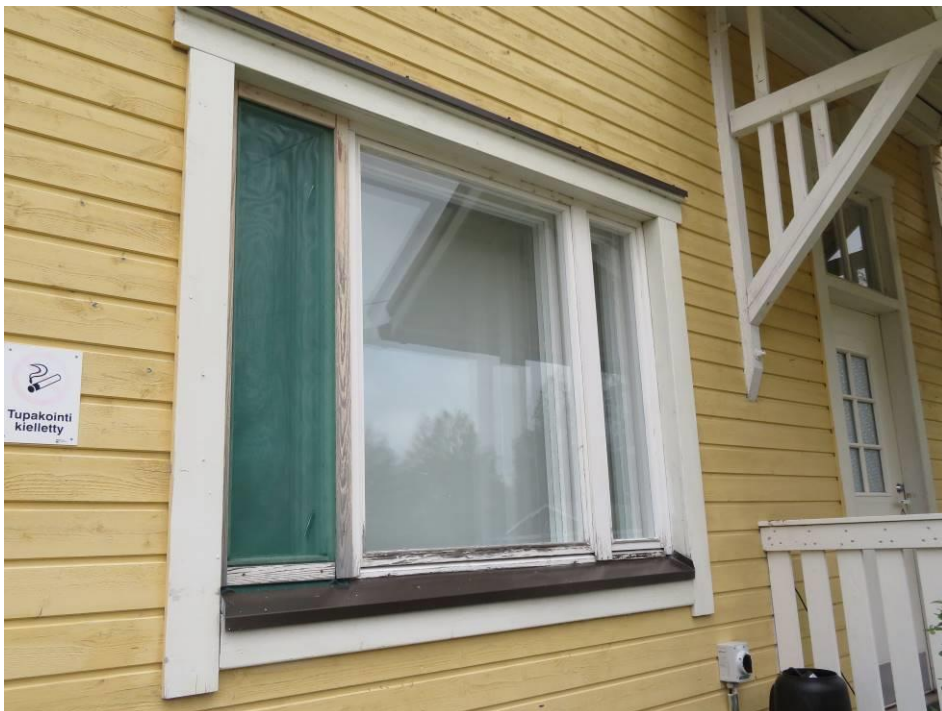
Kuva 13: Vanha ikkuna

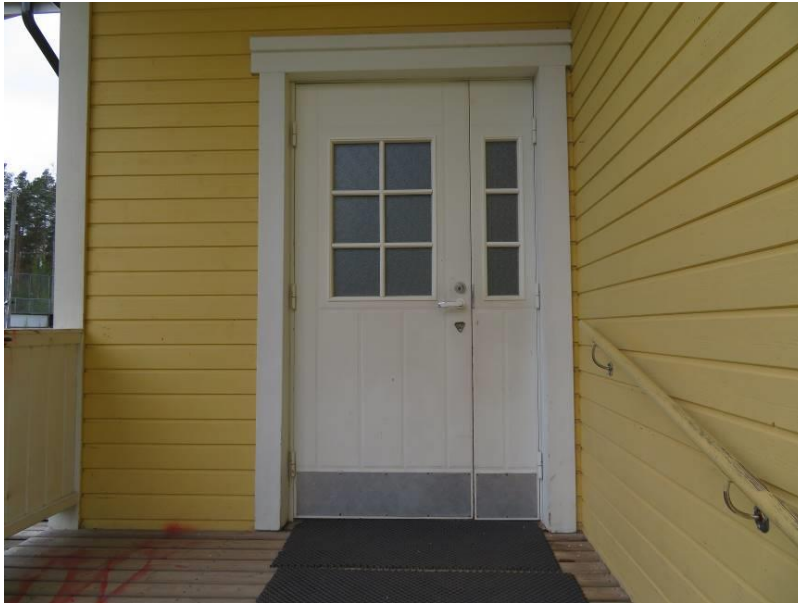
Ulko-ovet ovat puurunkoisia ikkunallisia ulko-ovia. Ulko-ovet ovat vielä tyydyttävässä kunnossa.

Kuva 14: Ulko-ovi

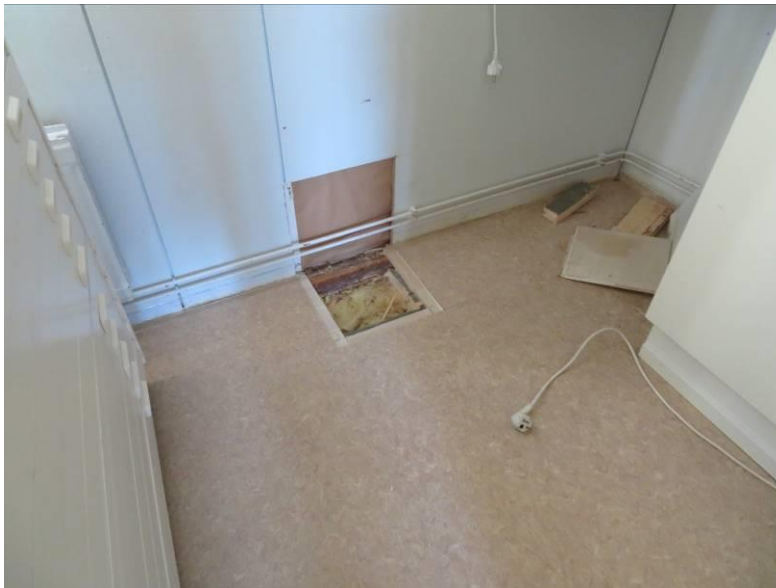
Lattioiden pintamateriaalina on muovimatto ja teknisentyöluokassa maalattu lankkulattia. Luokkatilojen matot ovat vielä hyvässä kunnossa, mutta kaakkoispuolen vanhat matot ovat uusimisen tarpeessa. Seinien ja kattojen pintamateriaalit ovat hyväkuntoisia.

Kuvat 17: Kaakkoisosan muovimatto

Pintarakenteiden ja väliovien uusiminen tarvittaessa huoltotöinä.

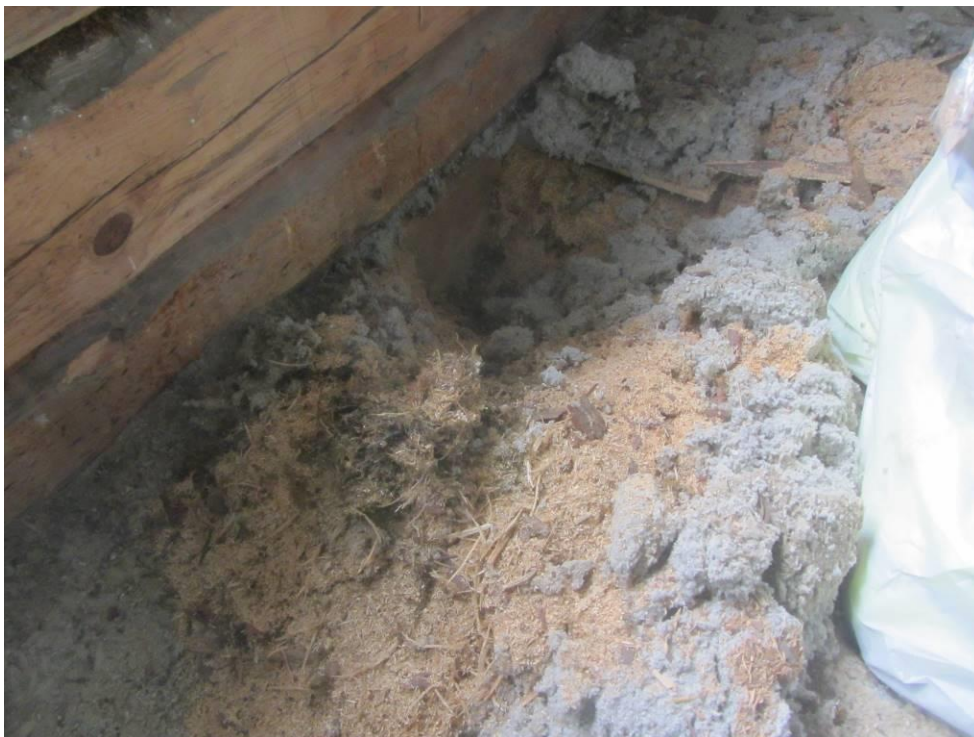
Kuvat 19: Yläpohjan rakennekerroksia

- Selluvilla 50-100 mm
- Kutterilastu 300-400 mm
- Turve, vahvuus ei tiedossa
- Todennäköisesti tervapaperi

Yläpohjassa on heikohko tuuletus. Ullakkotilaan on rakennettu kulkusillat. Kantavana rakenteena on hirsirunko, jossa on havaittavissa halkeilua. Vesikatto on uusittu ja sen puuosat ovat hyvässä kunnossa. Peltikaton alla on aluskate.

Rakennuksessa on tuulettuva yläpohja. Tuuletusta voi parantaa katolle asennettavalla alipainetuulettimella tai sitten rakennuksen päätyihin tehtävillä tuuletusaukoilla.

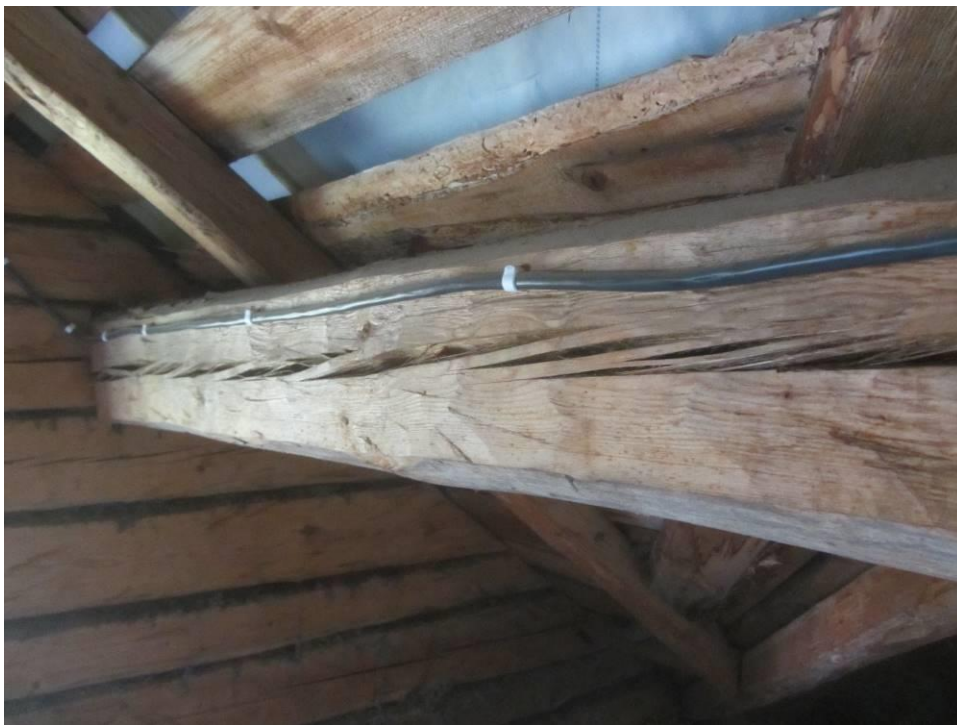
Kuva 21: Hirsirungon halkeilua

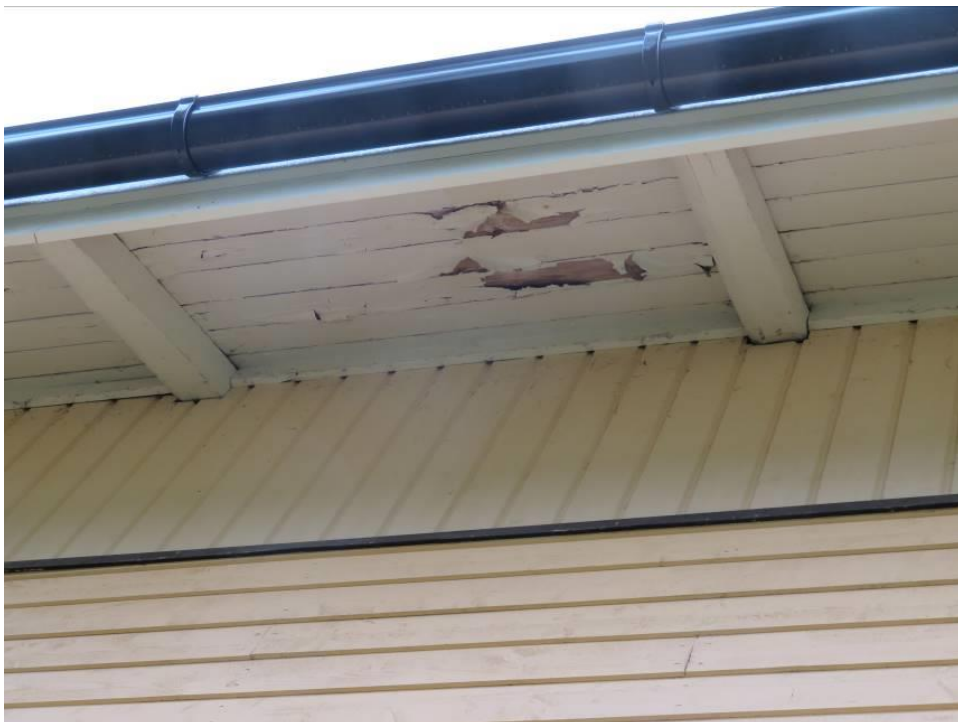
Kuva 23: Räystääslaudoituksen maalit hilseilevät paikoin

Katolle asennetaan puuttuvat kattoturvatuotteet. Vahingoittuneet räystääsaluslaudat uusitaan.

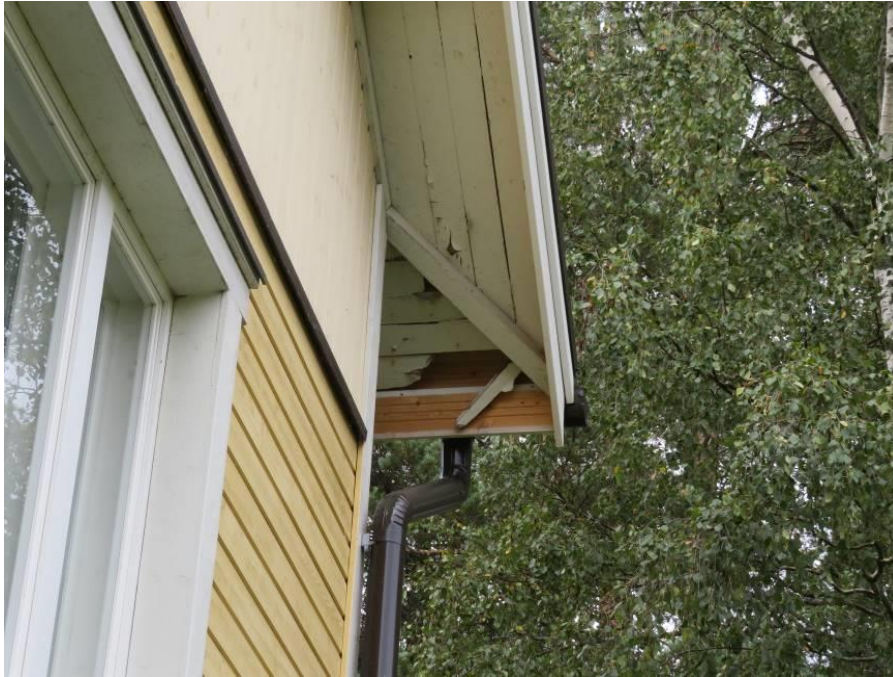
Kuva 24: Vaurioitunut räystäälauta ja maalin hilseilyä

- Yläpohjan tuuletus ei ole riittävä
- Vesikate on peltiä ja hyvässä kunnossa
- Vesikatolle ei ole kulkua, eikä katolla ole kattoturvatuotteita
- Räystääsaluslaudoissa on lahovaurioita

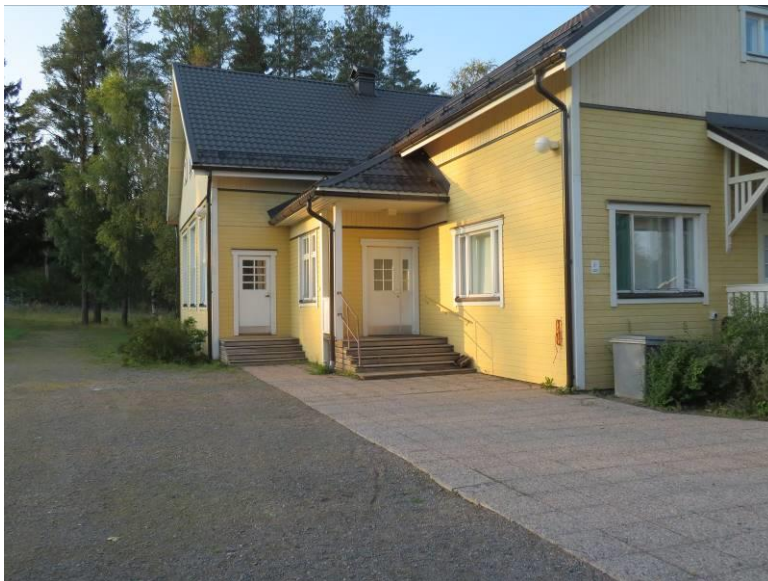
Rakennuksen vesikatolle ei ole talotikkaita tai luokkuja ullakolta. Vesikatolla ei ole kulkusiltoja. Katon lumiesteet ovat silmämääräisesti arvioituna hyvässä kunnossa.

Kuva 27: Katon lumiesteet ovat silmämääräisesti arvioituna hyväkuntoiset. Katolla ei ole kulkusiltoja.

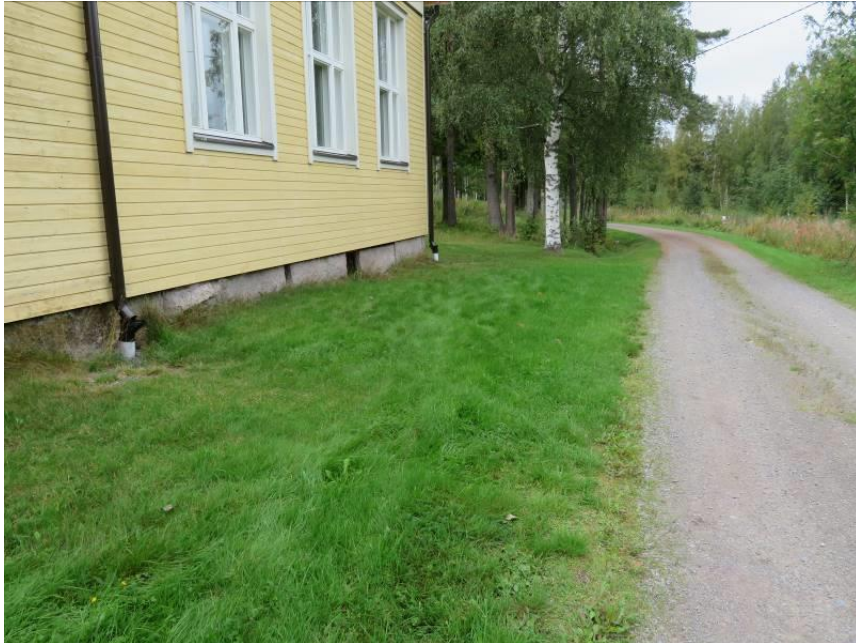
Piha-alue on etupihalla betonilaatalla ja muilla osin nurmialuetta. Etupihan puolella maanpinta on muotoiltu siten, että perusmuurin pintaa ei juurikaan ole näkyvissä ja maanpinta paikoin käytännössä kiinni julkisivulaudoituksen alareunassa. Maanpinnan kaadot rakennukselta poispäin ovat välttävät, ja paikoin rakennuksen reunoilla on pientä painumaa. Sokkeli on paikoin näkymättömissä liian korkean maanpinnan takia. Rakennuksen vierustoilla on kasvillisuutta liian lähellä rakennusta. Liian lähellä rakennusta oleva kasvillisuus sotkee julkisivua ja aiheuttaa sille turhaa kosteusrasitusta.

Kuva 28: Piha-alueen kallistukset ovat välttävät, ja syöksytorvien alueella onkin havaittavissa pientä painumaa.

Pihan kallistukset eivät ole riittävät. Pihan korkeustasoa pitäisi alentaa ja samalla poistaa kasvillisuus liian läheltä rakennusta.

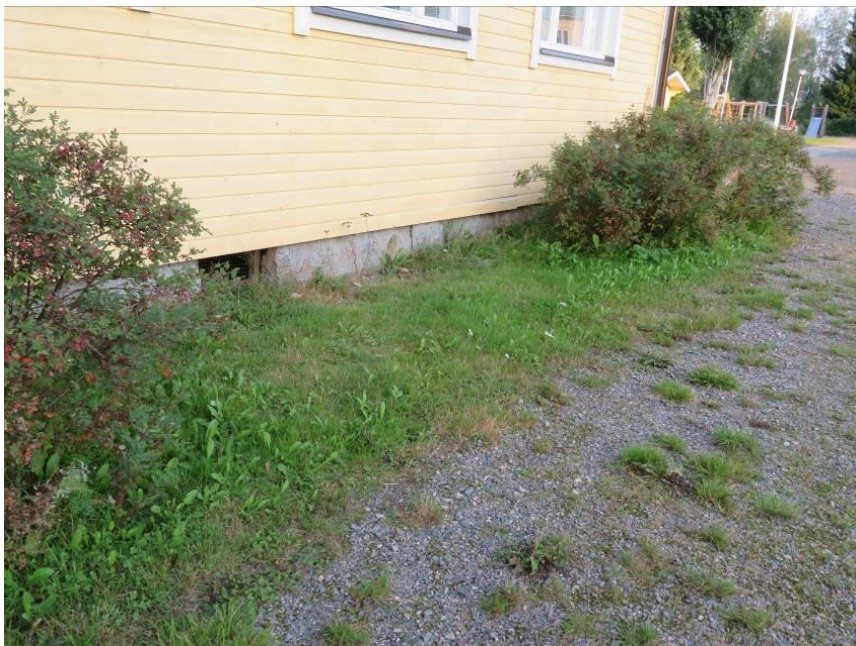
Kuva 29: Rakennuksen seinustoilla on pensaita sekä takapihalla on puita lähellä rakennusta.

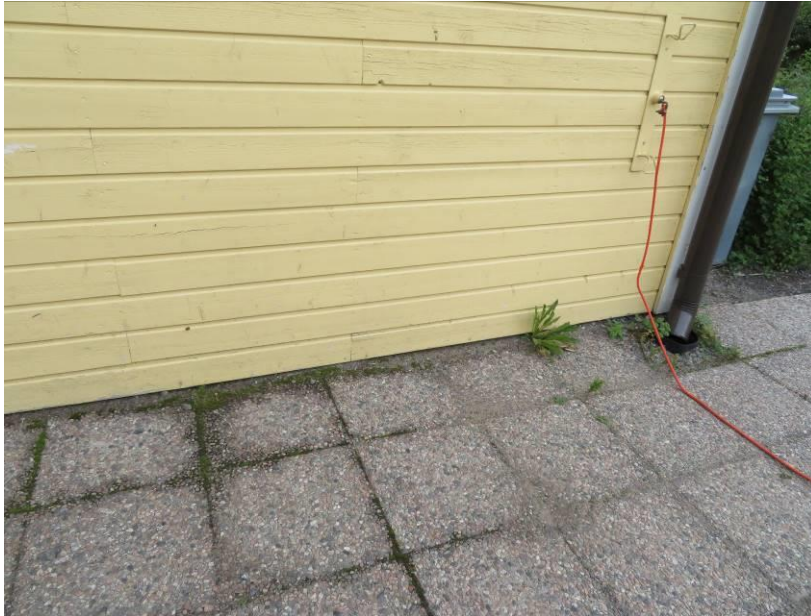
Kuva 30: Etupihan puoleista betonilaattaa. Julkisivulaudoitus on käytännössä maata vasten.

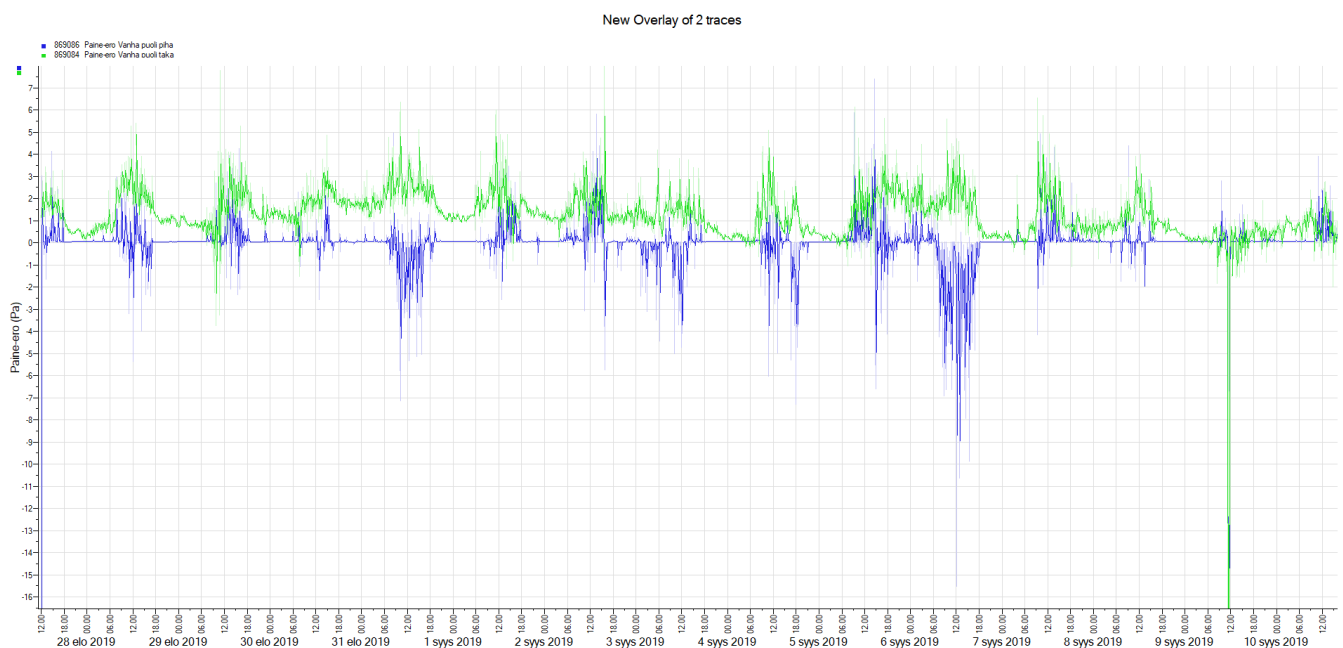
Kuva 31: Paine-erojen kuvaaja

Koulun keskimääräinen paine-ero ulkoilmaan nähden on hieman ylipaineinen. Vallitseva tuulen suunta vaikuttaa olevan pihan puolelta eli lounaasta. Kuvaajissa näkyy hyvin tuulenpuuskien vaikutus.

- Paine-eroa voidaan pitää tyydyttävänä, eikä sen perusteella ilmanvaihdon tarvitse tehdä mitään
