Rakennustekninen kuntotutkimus

Oksakosken koulu
Uusi koulu

Oksakosken koulu
Uusi koulu
Peltokankaantie 17
69920 Oksakoski

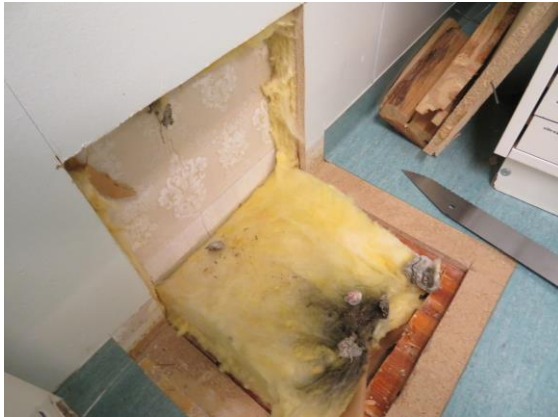
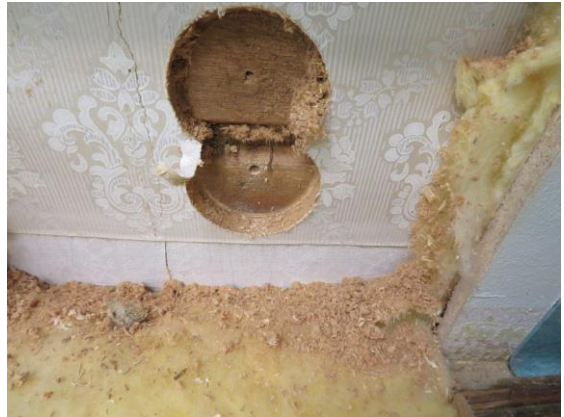
Kuvat 7 ja 8: Ulkoseinäavaus luokassa 21,5m²

Ulkoseinään tehtiin sisäpuolelta rakenneavauksia kolme kappaletta. Luokissa 55,0 ja 21,5m² rakenteet ovat samat, luokassa 53,4m² ei ole sisäpuolista lisäeristystä. Rakenneavauksista ei havaittu aistinvaraisesti poikkeavia hajuja.

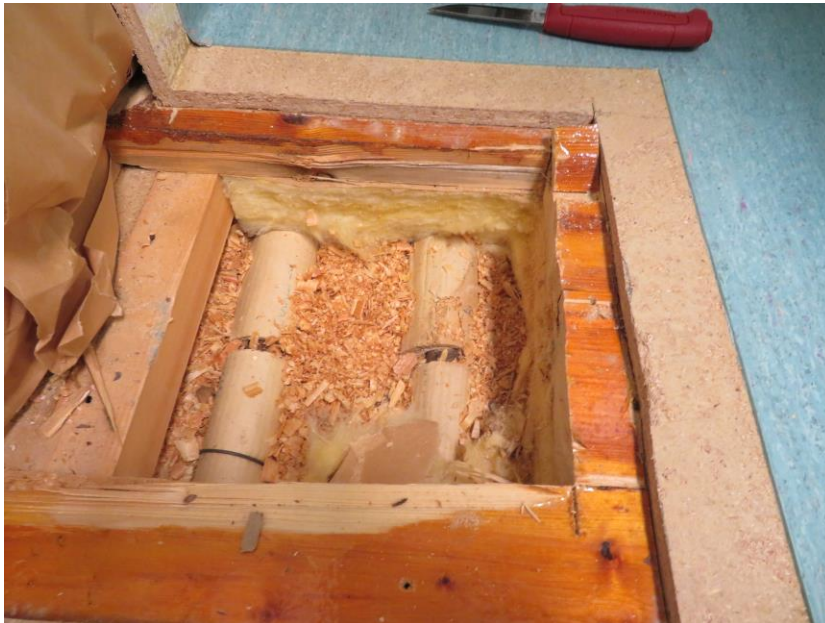
Kuva 10: Välipohjan avaus luokassa 21,5m²

Rakenneavauksesta ei havaittu aistinvaraisesti poikkeavia hajuja.

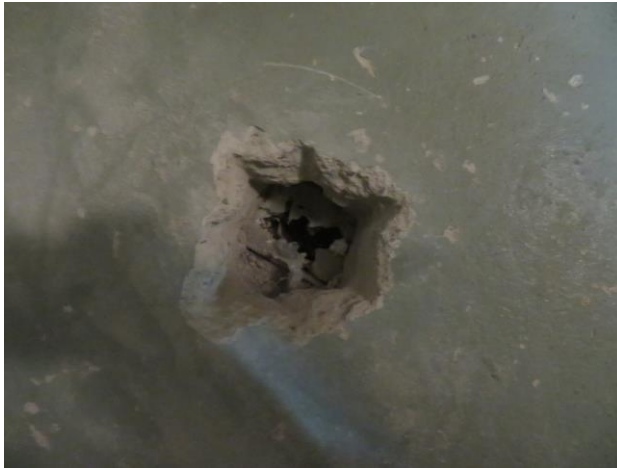
Kuva 11: Alapohja-avaus kellarissa, rakenne ei ole alkuperäinen

Alapohjana on tuulettuva rakenne niiltä osin, missä ei ole kellaria. Kellarissa on osin uusittu alapohja. Uusitus alapohjassa, varasto 39,3m³, on betonilaatan alla styrox-eriste. Muualla laatta onkin kostea.

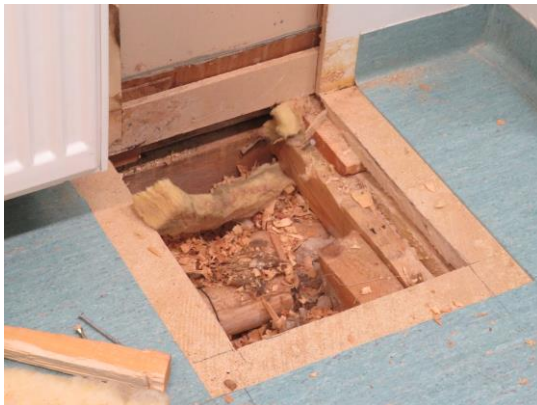
Kuva 12: Alapohja-avaus luokassa 55,0m²

Luokan 55,0m² alapohjaeristeessä on vahva viite vauriosta, samoin kuin kellarin seinätasoihteissa kosteusvaurioituneilla alueilla. Alapohjaeristeen vaurioitumisen syy lienee patterin vuoto. Seinäsäkin näkyi kostunutta paperia ko. rakenneavauksessa.

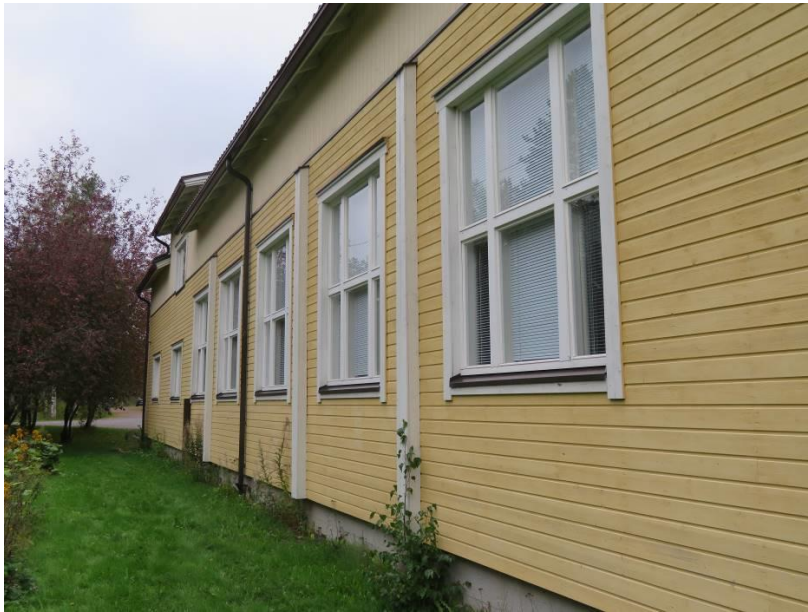
Julkisivuna on puuverhous. Puuverhouksen takana on lisäeristys ja hirsirunko. Ulkoverhouksella ei ole toimivaa tuuletusrakoa eikä seinä käytännössä tuuletu. Julkisivuverhous on vielä tyydyttävässä kunnossa.

Kuva 15: Julkisivuverhous

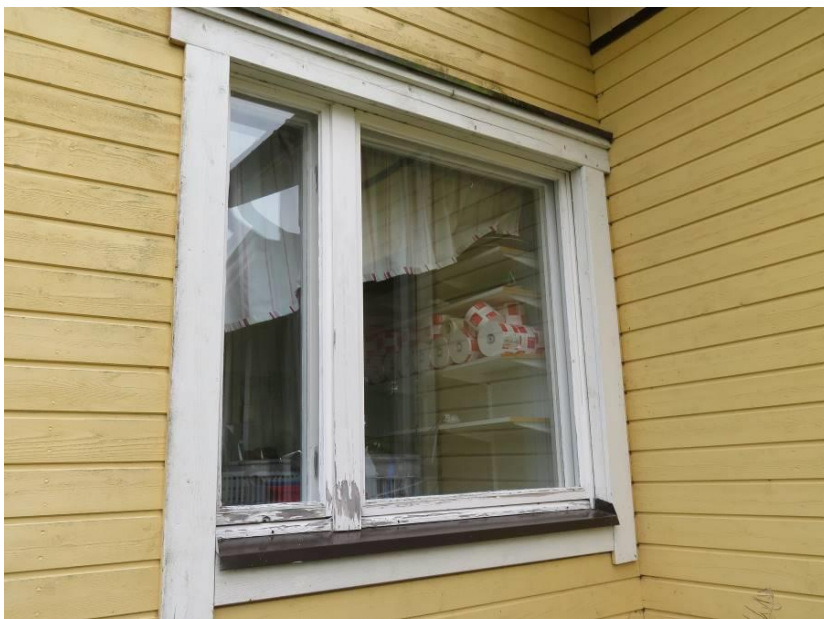
Kuva 16: Etupihan puolen vanhojen ikkunoiden puuosien maalit ovat hilseilleet

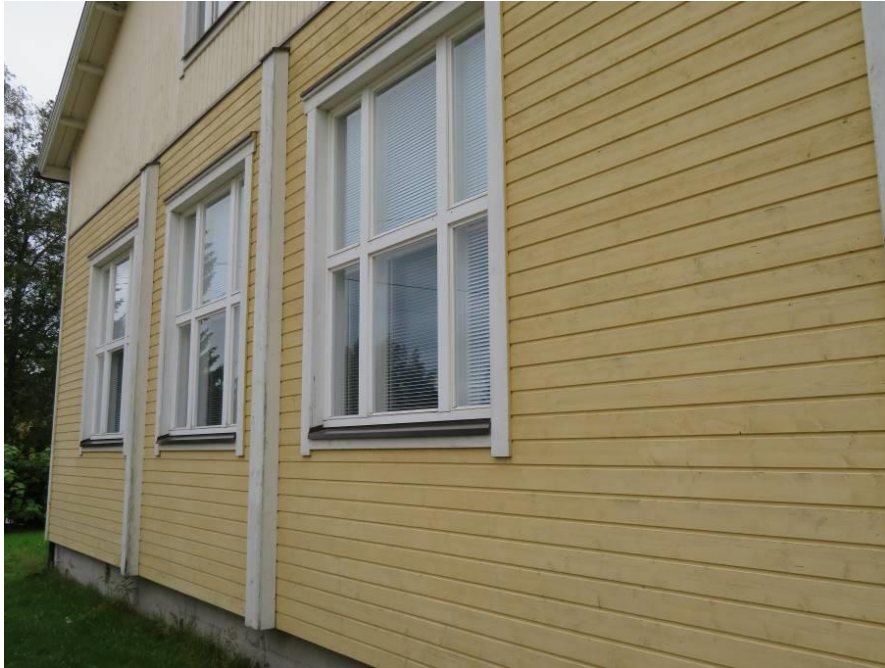
Kuva 17: Luokkatilojen uudemmat ikkunat ovat hyväkuntoisia.

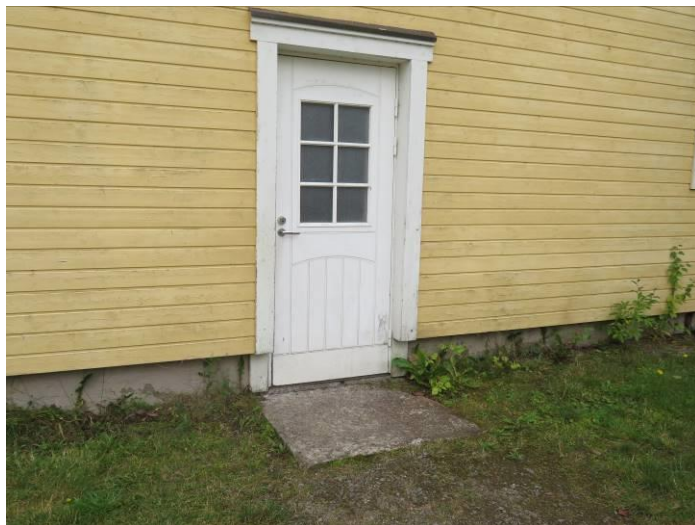
Kuva 19: Ulkoiluvälinevaraston ovi on maan tasalla ja oven edessä oleva kivi voi edesauttaa kosteuden pääsyä sisätiloihin. Oven päällä ei ole lippaa.

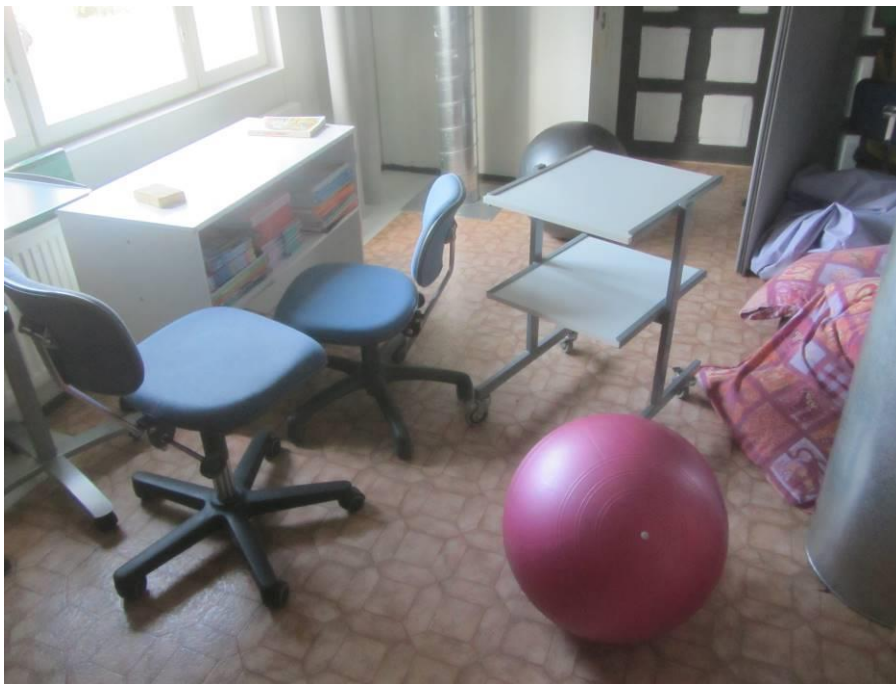
Toisessa kerroksessa on paikoin vanhaa muovimattoa, joka on jo käyttökänsä päässä ja vaihdon tarpeessa. Kellarin lattian maalit ovat suurelta osin hilseilleet.

Kuva 21: Toisen kerroksen vanha huonokuntoinen matto.

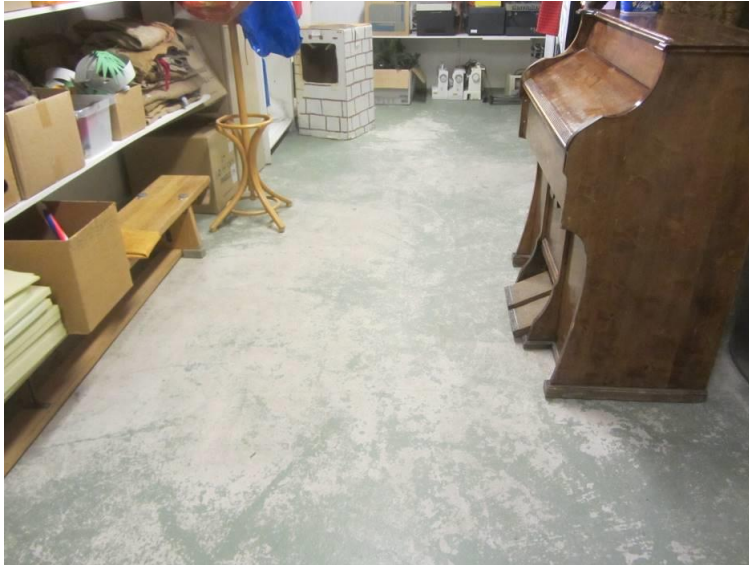
Kuva 22: Kellarin lattiamaalit ovat suurelta osin hilseilleet irti alustastaan.

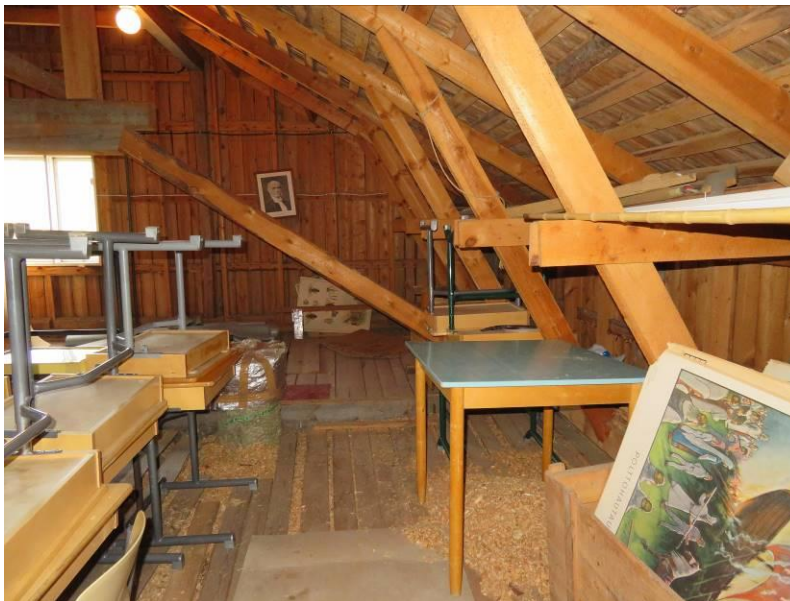
Yläpohjan kuntoa tarkasteltiin aistinvaraisesti sekä mitattiin eristevahvuudet. Yläpohjassa on tunkkainen haju ja sen tuulettavuus on heikko. Ullakkotiloissa on varastoituna paljon tarpeetonta tavaraa kuten kirjoja, pulpetteja yms. Ylimääräinen irtaimisto yläpohjassa heikentää mm. tuulettuvuutta ja kasvattaa palokuormaa.

Kuva 23: Ullakkotilassa sinne kuulumatonta irtaimistoa.

- Yläpohjan siivoaminen turhasta tavarasta ja tuuletuksen parantaminen
- Lapetikkaiden uusiminen ja kattosiltojen asennus
- Vaurioituneiden otsalautojen uusiminen

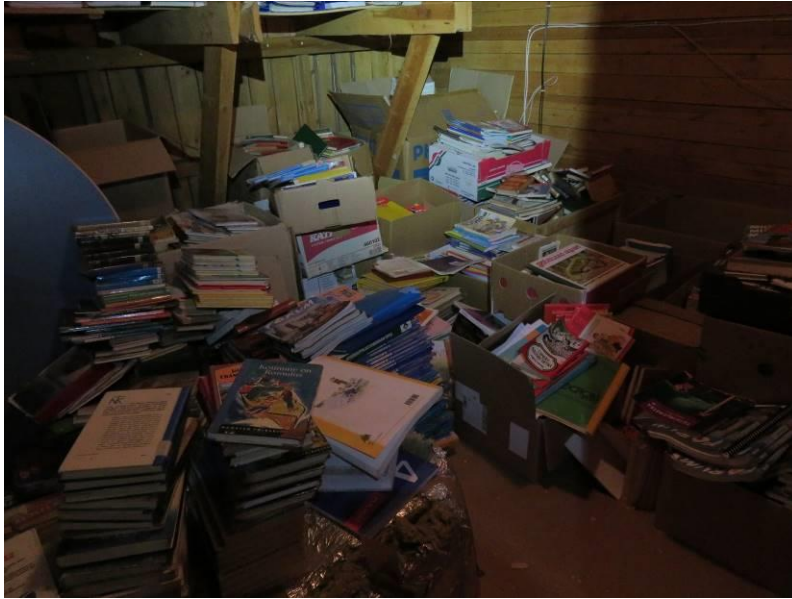
Kuva 24: Ylimääräinen irtaimisto kasvattaa palokuormaa.

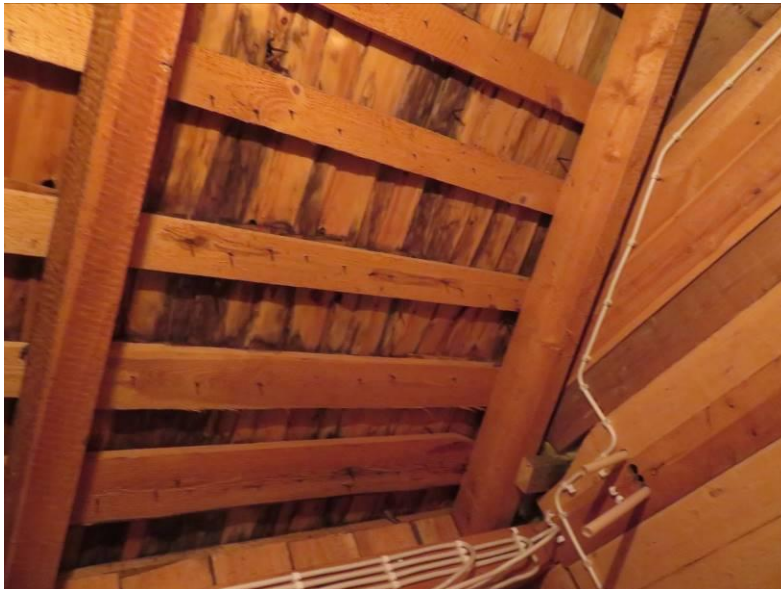
Kuva 25: Pärekatossa kosteuden aiheuttamia jälkiä.

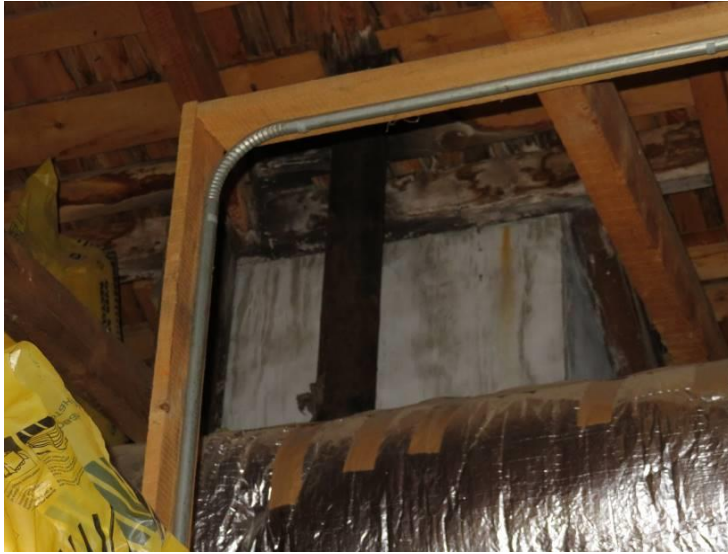
Kuva 26: Suuria kosteusvaurioita hormin läpiviennin kohdalla.

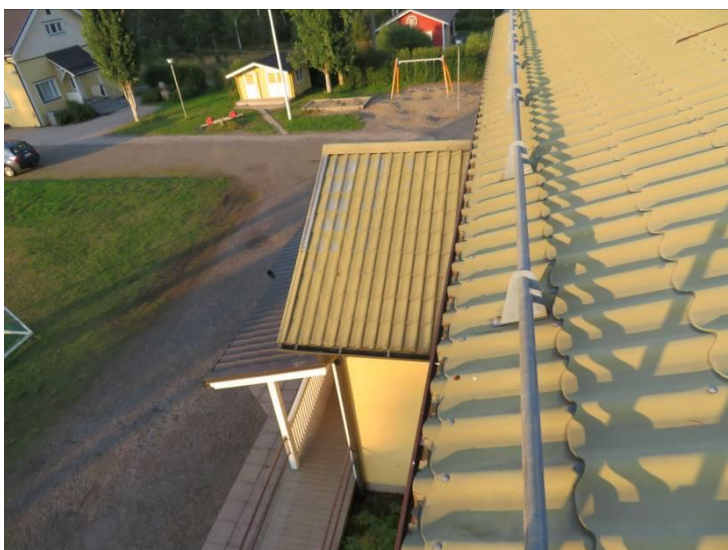
Kuva 28: Peltikatteen maali hilseilee ulko-oven katoksen päältä.

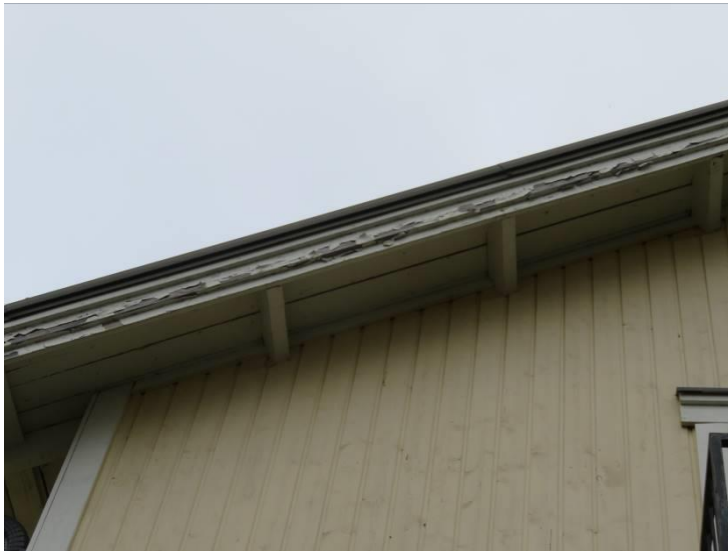
Kuva 29: Otsalautojen maalit hilseilevät.

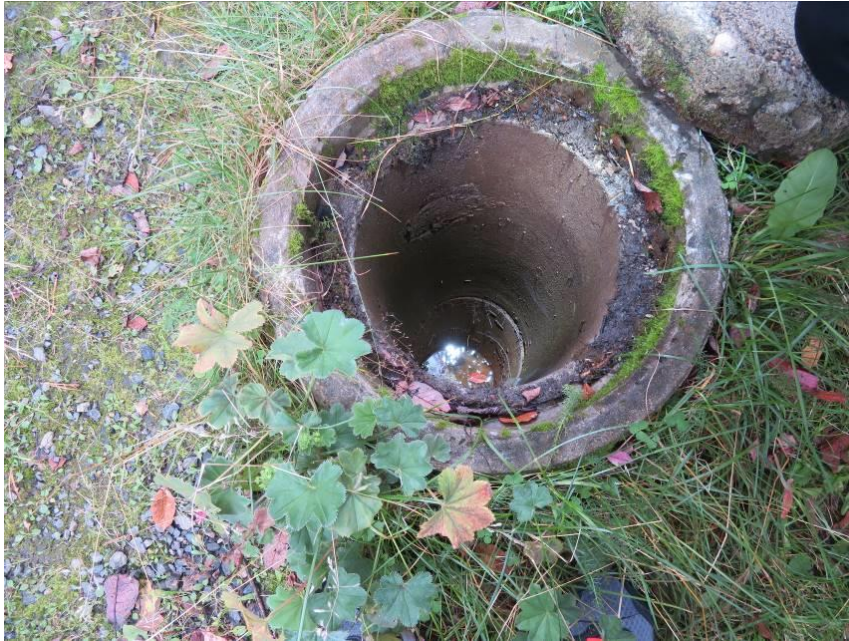
Sadevesien ohjaus on toteutettu sadevesikouruilla ja syöksytorvilla. Sadevedet on ohjattu syöksytorvista asianmukaisesti rännikaivoihin. Rakennuksen lounaiskulmalla havaittiin yksi salaojakaivo, jossa ei ollut vettä putkien tasolla, mutta sen perusteella ei voi sanoa salaojien varmuudella toimivan. Kellarissa havaittujen kosteuksien takia vaikuttaa, että salaojat eivät toimi kunnolla.

Kuva 31: Salaojakaivo rakennuksen lounaiskulmalla.

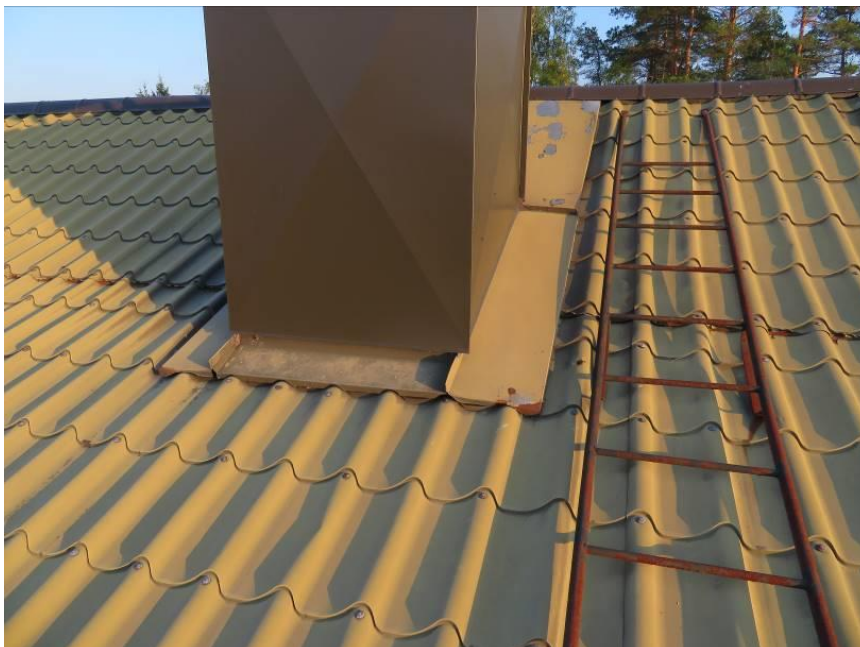
Kuva 32: Tikkaat katon harjalle ovat ruostuneet.

- Katon lapetikkaat ovat ruostuneet ja kiinnitys harjalla on heikko
- Otsalaudoissa on lieviä lahovaurioita
- Rakennuksella on hallittu sadevesijärjestelmä

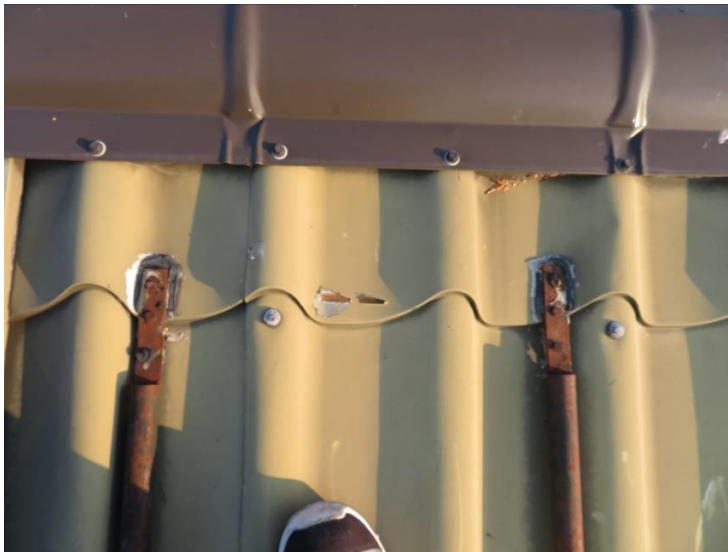
Kuva 33: Tikkaiden kiinnitys harjalla on heikko.

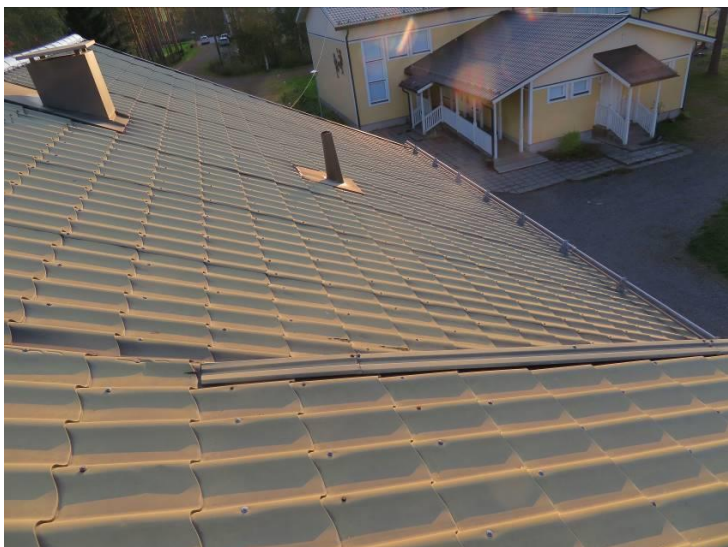
Kuva 35: Pihan puolelle on syytä harkita toista lumiestettä vanhan lisäksi.

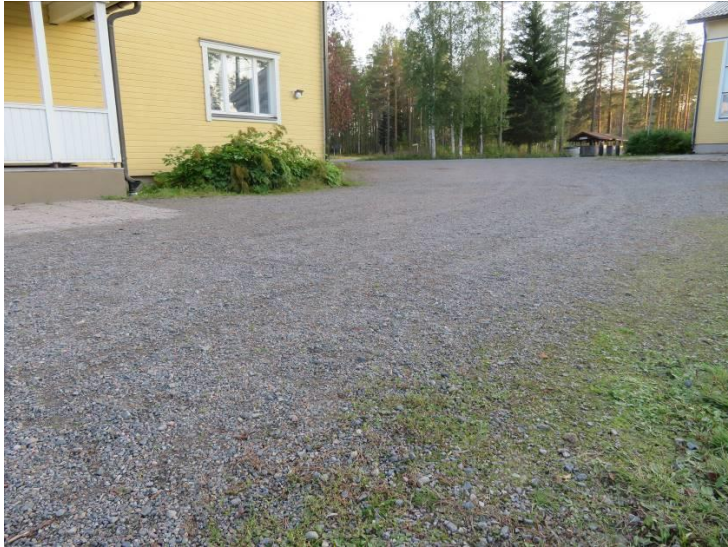
Kuva 36: Piha-alueen kaadot eivät ole riittävät.

Piha-alue on etupihalla sora- ja betonilaattapinnalla ja muilla osilla nurmialuetta. Maanpinnan kallistukset eivät kuitenkaan ole riittävät. Rakennuksen seinustoilla on pensaita. Liian lähellä rakennusta oleva kasvillisuus sotkee julkisivua sekä aiheuttaa sille turhaa kosteusrasitusta.

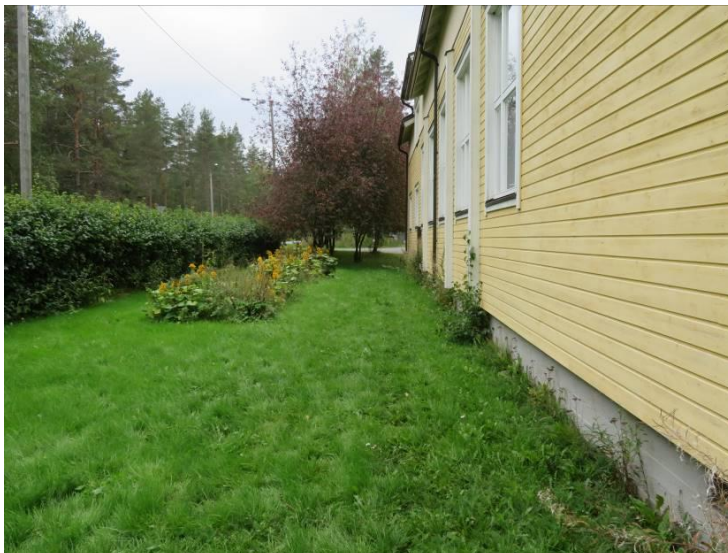
Kuva 37: Takapihan maa näyttäisi kaatavan rakennusta kohti.

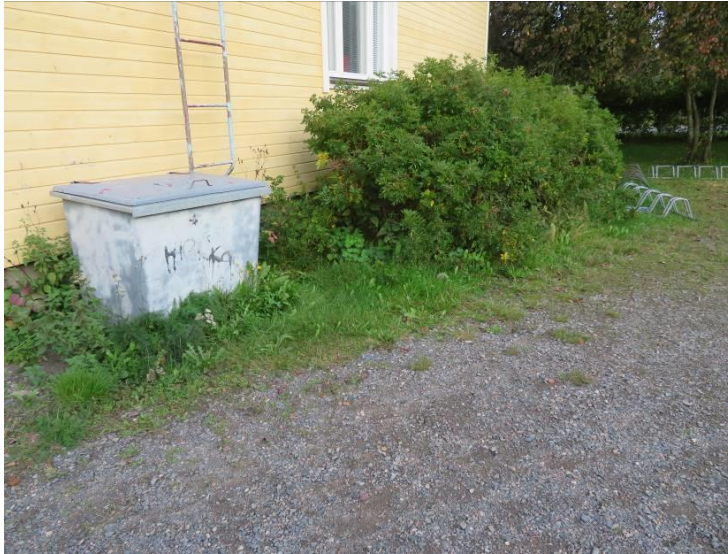
Kuva 38: Pensaita rakennuksen seinustalla.

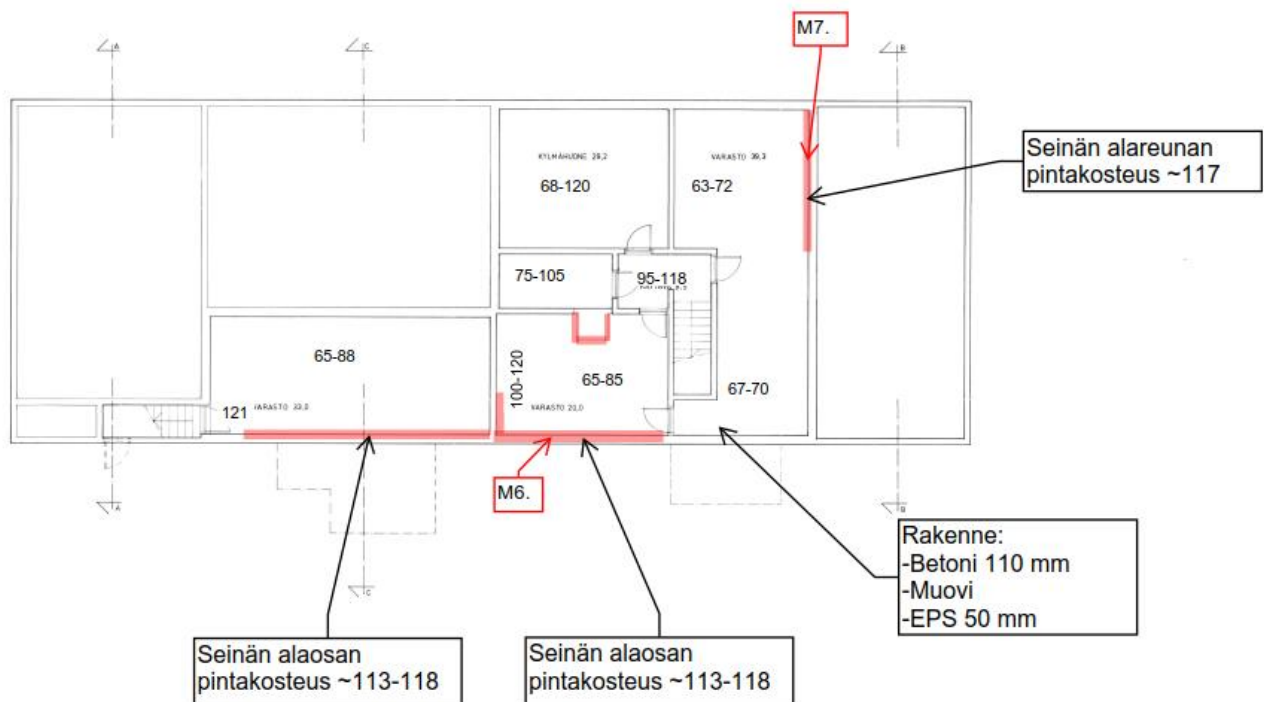
Kuva 46: Pintakosteustulokset

Kuvaan on merkitty tulokset pintakosteusmittauksesta. Seinien alaosissa on kosteus koholla useassa kohdassa. Lattian kosteudet vaihtelevat kosteasta märkään.

Seinien alaosissa maalipinnat hilseilevät kosteissa kohdissa. Kastuneista kohdista otetuista materiaalinäytteistä löytyikin vahva viite vauriosta.
