Asbesti- ja haitta-ainekartoitus

Jalmiinakoti, purettava kotihoitosiipi
Vanhainkodintie 19, 69950 Perho

Raportin päiväys: 28.3.2026

Pinerak Oy

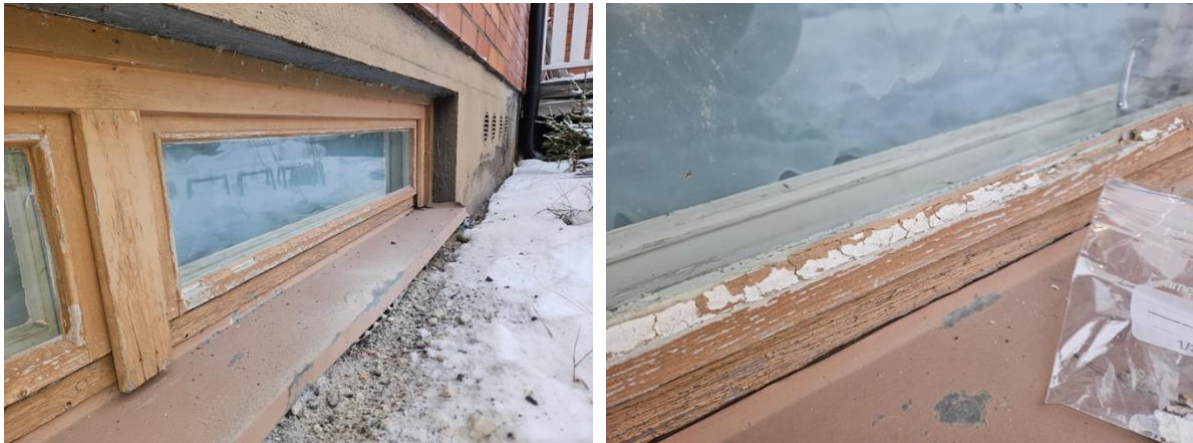
Kellarin alkuperäisten ikkunoiden lasitusten kitti / ASB 25

Kellarin ikkunat ovat alkuperäisiä ja niiden lasitusten kittauksissa todettiin asbestia.

Kuvat 3 ja 4. Kellarin alkuperäisten ikkunoiden lasitusten kitti sisältää asbestia. Rakennusosan muut ikkunat ovat uudempia, eikä niissä havaittu kittauksia. Kitti sisältää myös PCB-yhdisteitä.

Kellarin alkuperäisten ikkunoiden lasitusten kitissä todettiin PCB-yhdisteitä pitoisuudella, joka ylittää vaarallisen jätteen raja-arvon (50 mg/kg).

Lämmönjakohuoneen lattiamaalit ja kellarikerroksen ikkunakitit tulee käsitellä paikallisen jäteviranomaisen ja vastaanottavan jäteaseman ohjeistuksen mukaisesti.

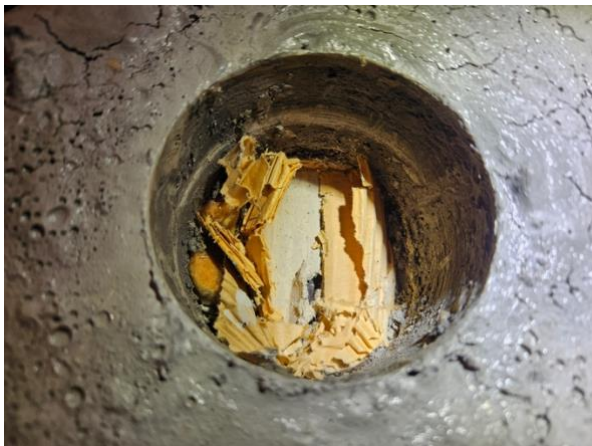
Kellaritilojen alkuperäiset putkieristeet on purettu ja tilalle asennettu uudet villaeristeet, jonka päällä on harmaa muovi. Kellarin putkilinjojen uusia eristeitä avattiin ja putkien mutkakohdissa, sekä venttiilien ja sulkujen pinnalla havaittiin jäämiä asbestipitoisesta massaeristeestä. Putkien suorilla osuuksilla ei havaittu asbestipitoisten eristeiden jäämiä. Välipohjien rakenneavauksissa todettiin välipohjan eristetilassa kulkevan putkilinjoja, joiden eristeenä on käytetty asbestipitoisia materiaaleja. Putkien suoria osuuksia tarkastettiin rakenneavauksista ja putkien eristeenä havaittiin pahvia. Putken ja pahvin välissä havaittiin vaalea, tyyppillisesti asbestipitoinen eriste. Rakenteiden sisällä kulkevien putkien mutkakohdissa saattaa olla asbestipitoista massaeristettä.

Putkieristeet luokitellaan murenevaksi materiaaliksi, joka tulee huomioida purkutyoössä.

Kuva 5. Välipohjassa kulkeva asbestieristeinen putki.

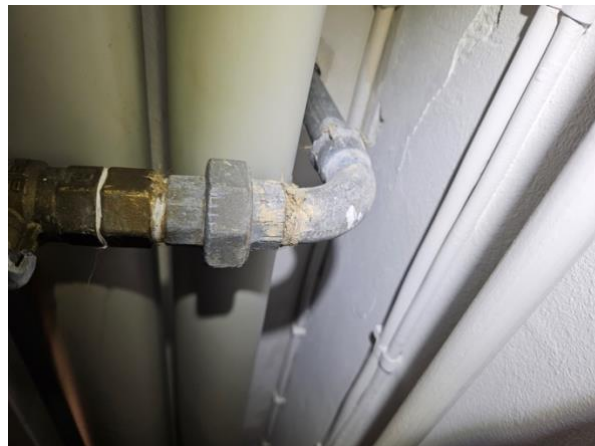
Kuva 6. Kellarin putken eristeet purettu, mutkassa massaeristeiden jäämiä.

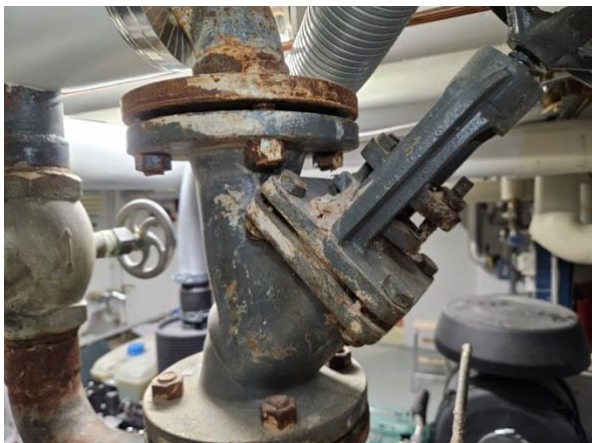
Kuva 7. Venttiilin / sulun pinnalla asbestipitoisen massaeristeiden jäämiä.

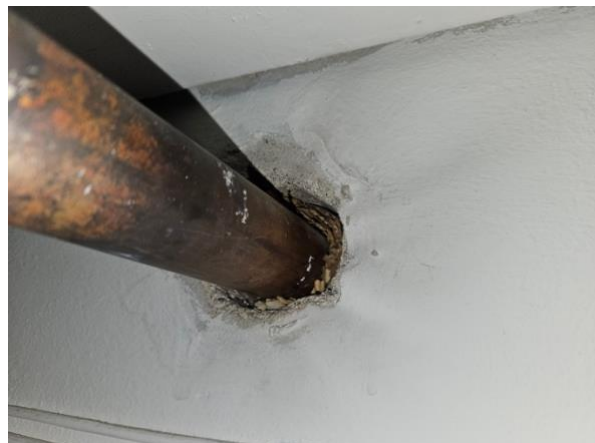
Kuva 8. Seinän läpiviennissä vanhoja asbestieristeitä.

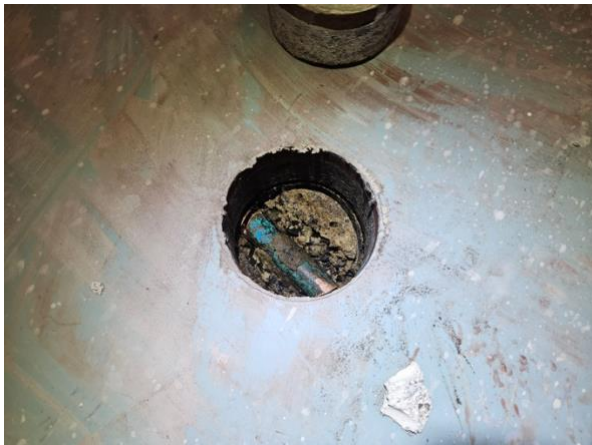
Kuva 9. Näyte ASB 19, naisten pesuhuoneen lattian betonilaatan alapinnalla todettiin asbestikuituja. Avaus osui vanhan putken kohdalle, jonka eristettä oli todennäköisesti tarttunut betonilierion alapintaan.

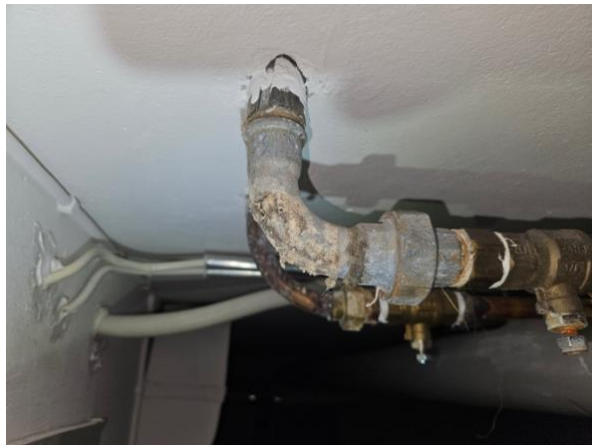
Kuva 10. Kellari, putken mutkassa asbestipitoisen massaeristeen jäämiä.

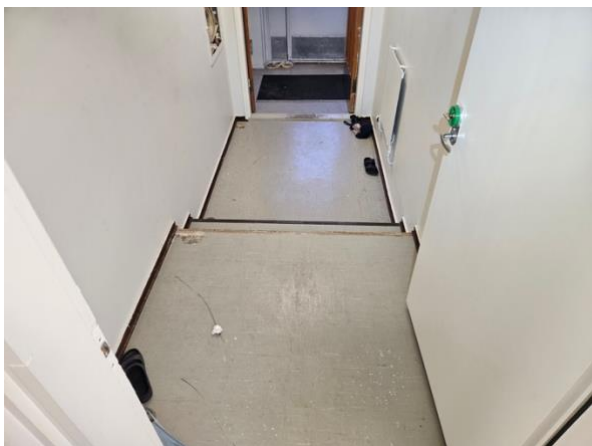
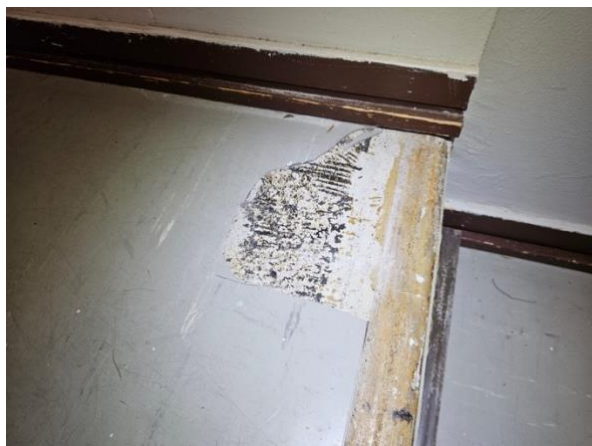
Alkuperäiskuntoisen osan käytävällä havaittiin muovimaton alla mustaa pikiliimaa, joka sisältää laboratoriotutkimusten perusteella asbestia. Mustaa pikiliimaa havaittiin myös ruokalan viereisen sosiaalitalan lattian uudempien pintamateriaalien alla. Peruskorjatun osan sisäänkäynnin lattiassa, sekä peruskorjatun osan varaston (IV-konehuoneen) lattian muovimaton alla havaittiin mustaa pikiliimaa.

Kuvat 11 ja 12. Peruskorjatun osan sisäänkäynnin lattiassa on alkuperäinen muovimatto ja sen alla mustaa pikiliimaa.

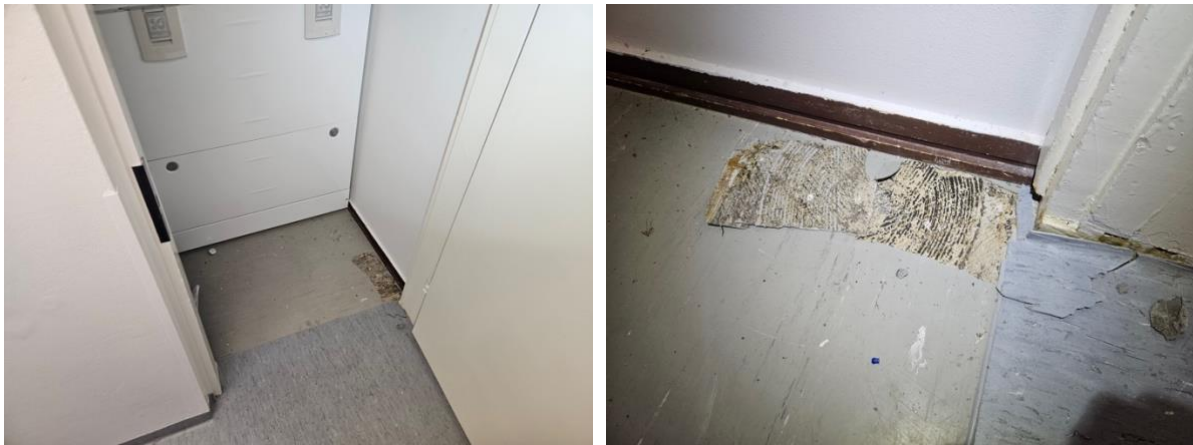
Kuvat 13 ja 14. Peruskorjatun osan 1. kerroksen IV-tilan lattiassa on alkuperäistä muovimattoa, jonka alla mustaa pikiliimaa.

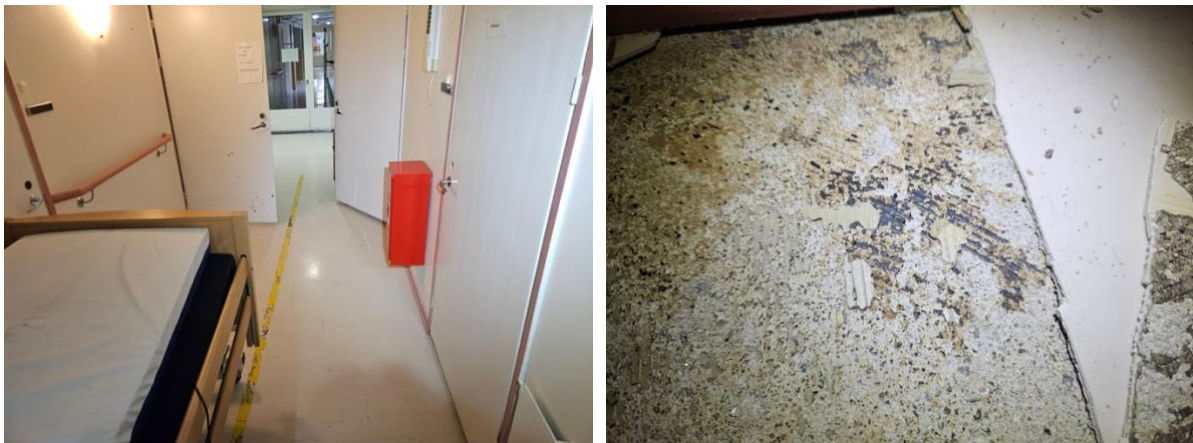
Kuvat 15 ja 16. Alkuperäiskuntoisen osan käytävän lattiassa mustaa pikiliimaa muovimaton alla.

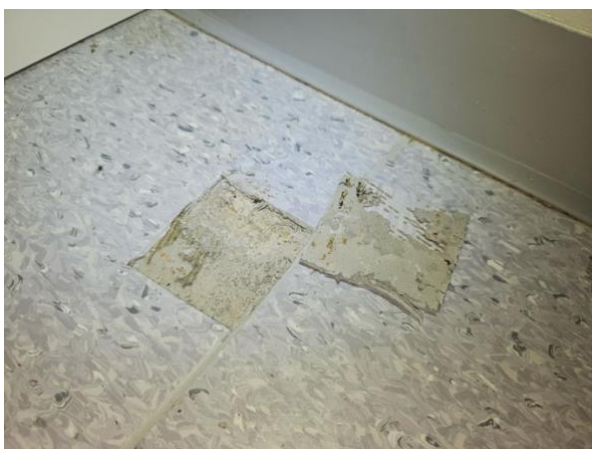
Kuva 17. Alkuperäiskuntoisen osan ja ruokalan välisen henkilökunnan ruokailutilan lattian uudempien pintamateriaalien alla havaittiin mustaa pikiliimaa.

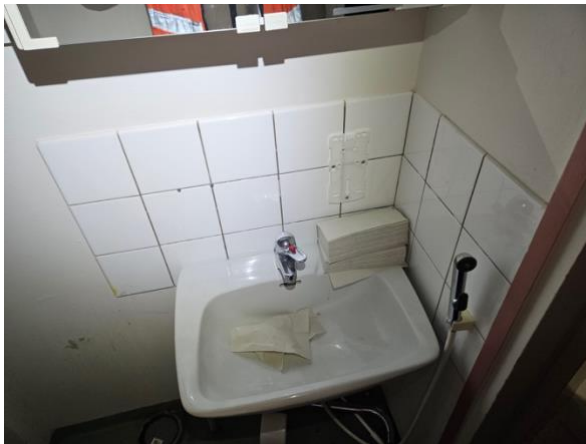
Alkuperäiset seinälaatoitusten laastit sisältävät laboratoriotutkimusten perusteella asbestia. Seinälaatoituksia on asuntojen kylpyhuoneissa, sekä kellaritiloissa vesipisteiden seinustalla, huuhteluhuoneessa ja kellarin pesuhuoneiden seinissä. Kaikki seinälaatoituksiin kohdistuvat purkutyöt tulee tehdä asbestityönä.

Kuva 18. Asuntojen alkuperäiskuntoiset WC-tilat, vesipisteiden takana laatoitus.

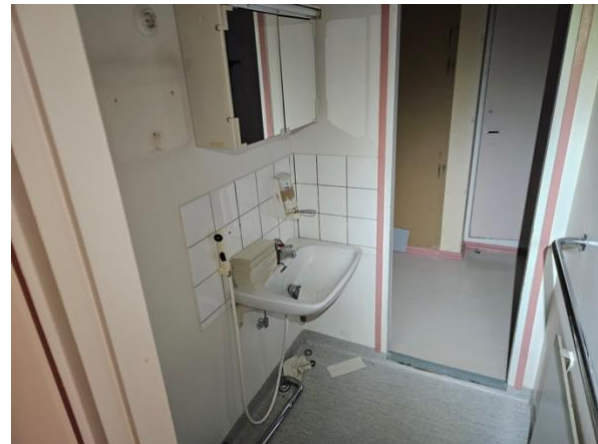
Kuva 19. Asuntojen alkuperäiskuntoiset WC-tilat, vesipisteiden takana laatoitus.

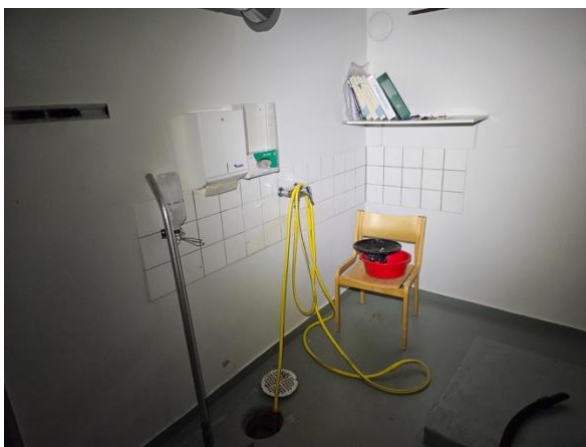
Kuva 20. Kellari, vesipisteiden ympärillä ja huuhteluhuoneen seinissä alkuperäisiä laatoituksia.

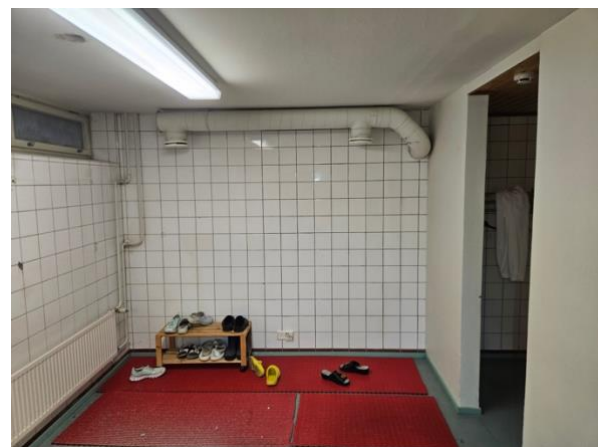
Kuva 21. Kellari, pesutilan seinissä alkuperäisiä laatoituksia.

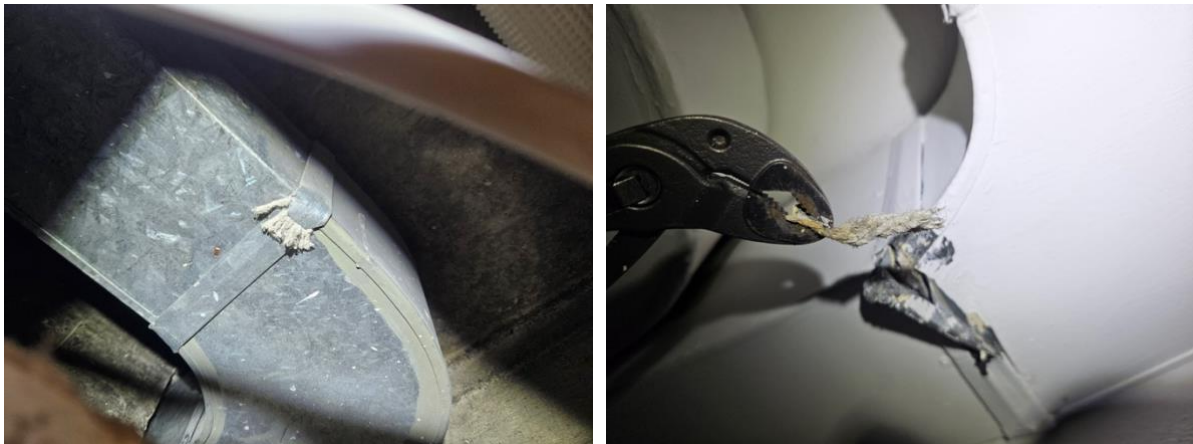
Kantikkaiden peltisten IV-kanavien lyöntiliitoksissa havaittiin vaaleaa punosnarua, joka tyypillisesti sisältää asbestia. Kanavien liitoksissa havaittiin myös vihertäviä / ruskeita tiivistekittejä, jotka tyypillisesti sisältävät asbestia.

Tiivistepunos luokitellaan murenevaksi materiaaliksi, joka tulee huomioida purkutyössä.

Kuvat 22 ja 23. Peltisten IV-kanavien lyöntiliitoksissa on tiivisteenä asbestipitoista punosta. Kanavissa havaittiin myös vihertävää kittiä, joka sisältää tyypillisesti asbestia.

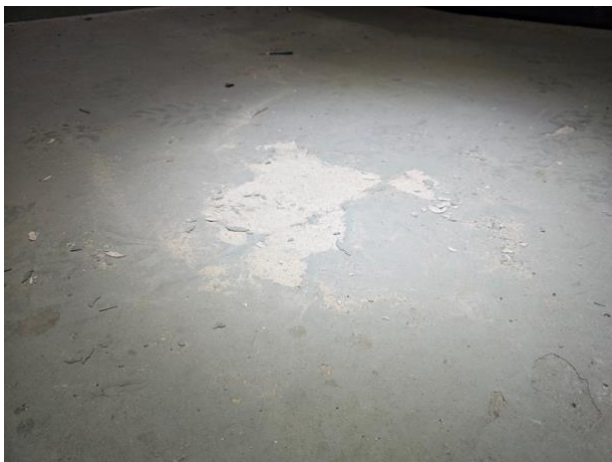
Kellaritilojen betonilattioiden maalin alla havaittiin asbestikuituja laboratoriotutkimuksissa. Kuidut ovat mahdollisesti peräisin kellaritilojen asbestieristeisistä putkista. Kellarin putkieristeet on aikaisemmin purettu ja asbestikuituja on saattanut jäädä lattian pinnoille. Lattiat on purkutyön jälkeen maalattu. Lattioiden pintamateriaaleista suositellaan ottamaan lisänäytteitä.

Kuva 24. Maalin alla todettiin asbestia.

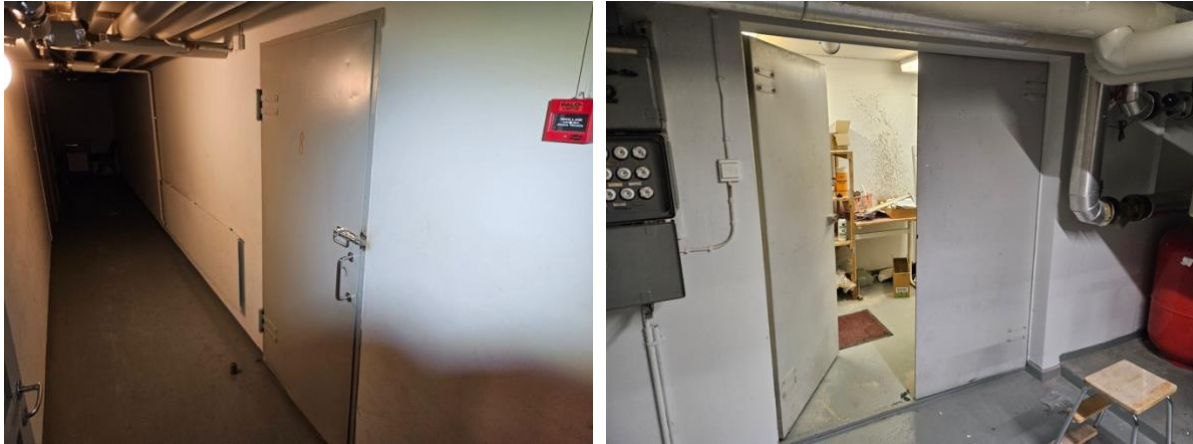
Palo-ovia tarkastettiin otantana ja niiden sisällä havaittiin vaalea eristelevy. Eriste sisältää tyypillisesti asbestia. Asbestipitoista eristettä on saatettu käyttää myös karmien rakenteissa.

Kuvat 25 ja 26. Kellarin ja lämmönjakohuoneen vanhoja palo-ovia.

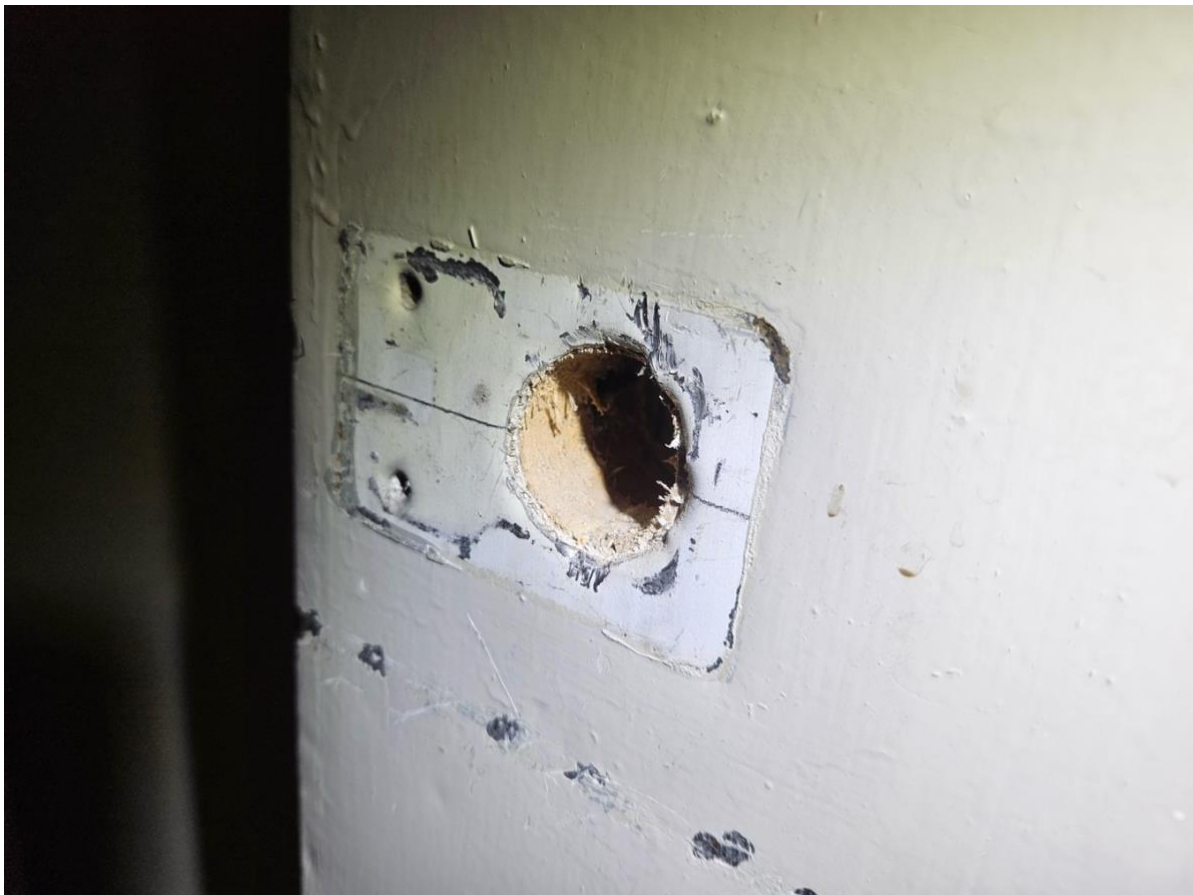
Kuva 27. Palo-oven peltikuoren takana vaalea, tyypillisesti asbestipitoinen eriste.
