# KELLARI

# 1. KERROS

# JULKISIVUT

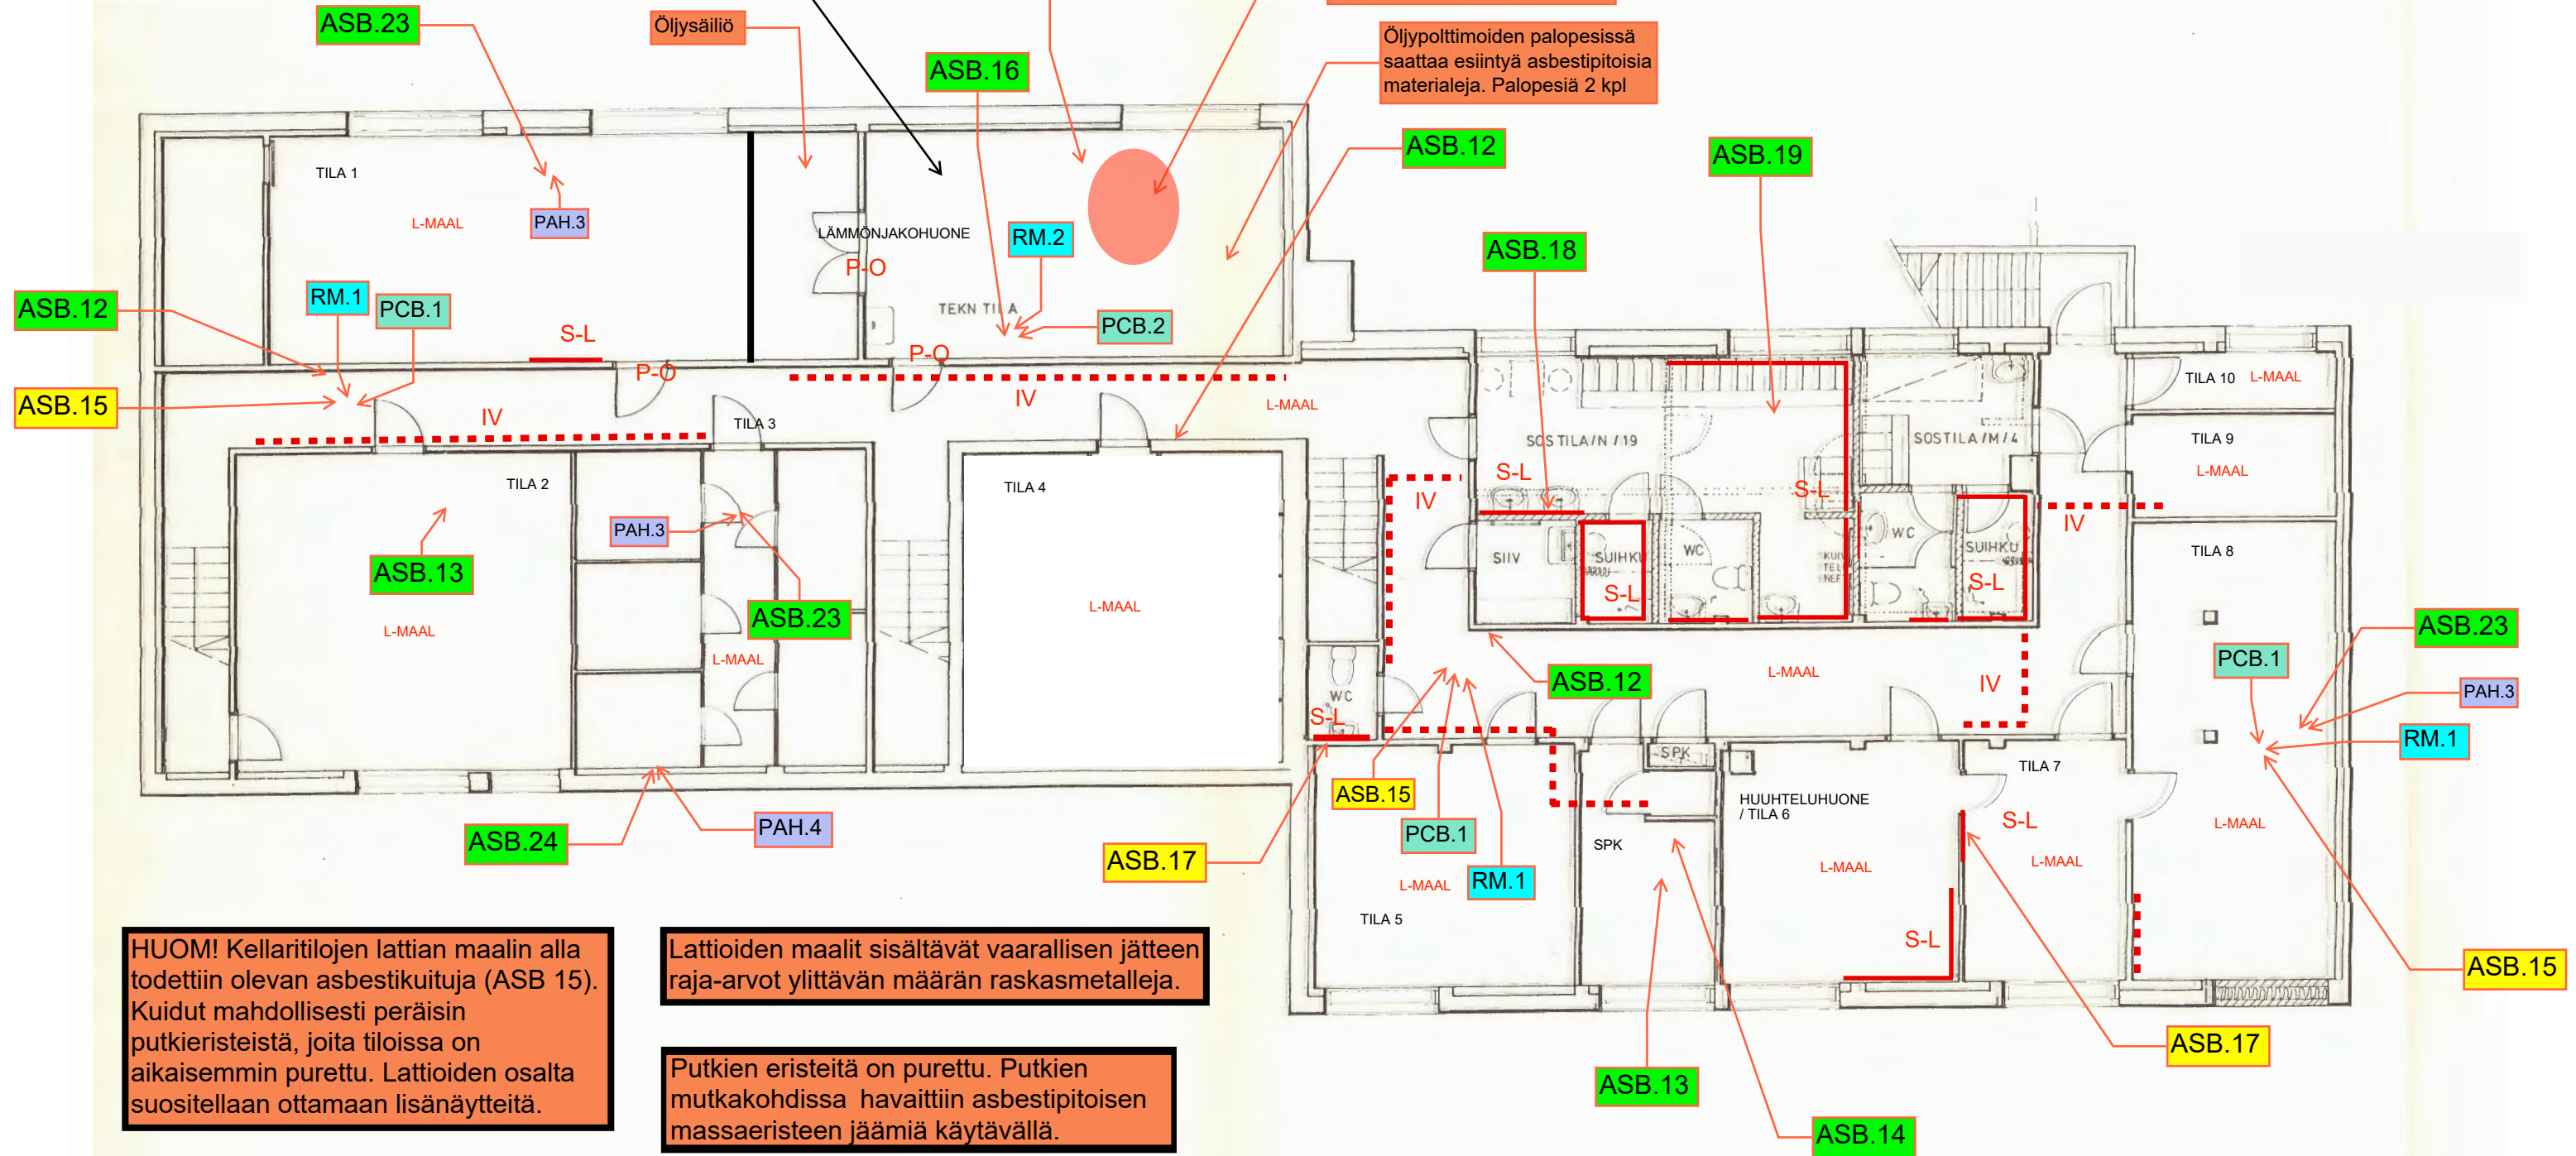
Lämmönjakuhuoneen lattian maalit sisältävät vaarallisen jätteen raja-arvot ylittävän määrän raskasmetalleja ja PCB:tä

Lämmönjakuhuoneen alapohjan betonissa todettiin öljyhiilivetyjä.

Sulkujen pinnalla havaittiin asbestipitoisen massaeristeen jäämiä.

Öljypolttimoiden palopesissä saattaa esiintyä asbestipitoisia materiaaleja. Palopesiä 2 kpl

**HUOM!** Kellaritilojen lattian maalin alla todettiin olevan asbestikuituja (ASB 15). Kuidut mahdollisesti peräisin putkieristeistä, joita tiloissa on aikaisemmin purettu. Lattioiden osalta suositellaan ottamaan lisänäytteitä.

Lattioiden maalit sisältävät vaarallisen jätteen raja-arvot ylittävän määrän raskasmetalleja.

Putkien eristeitä on purettu. Putkien mutkakohdissa havaittiin asbestipitoisen massaeristeen jäämiä käytävällä.

Seinien läpiviennissä havaittiin vanhoja asbestipitoisia putkieristeitä (pahvi + asbestieriste pahvin ja putken välissä).

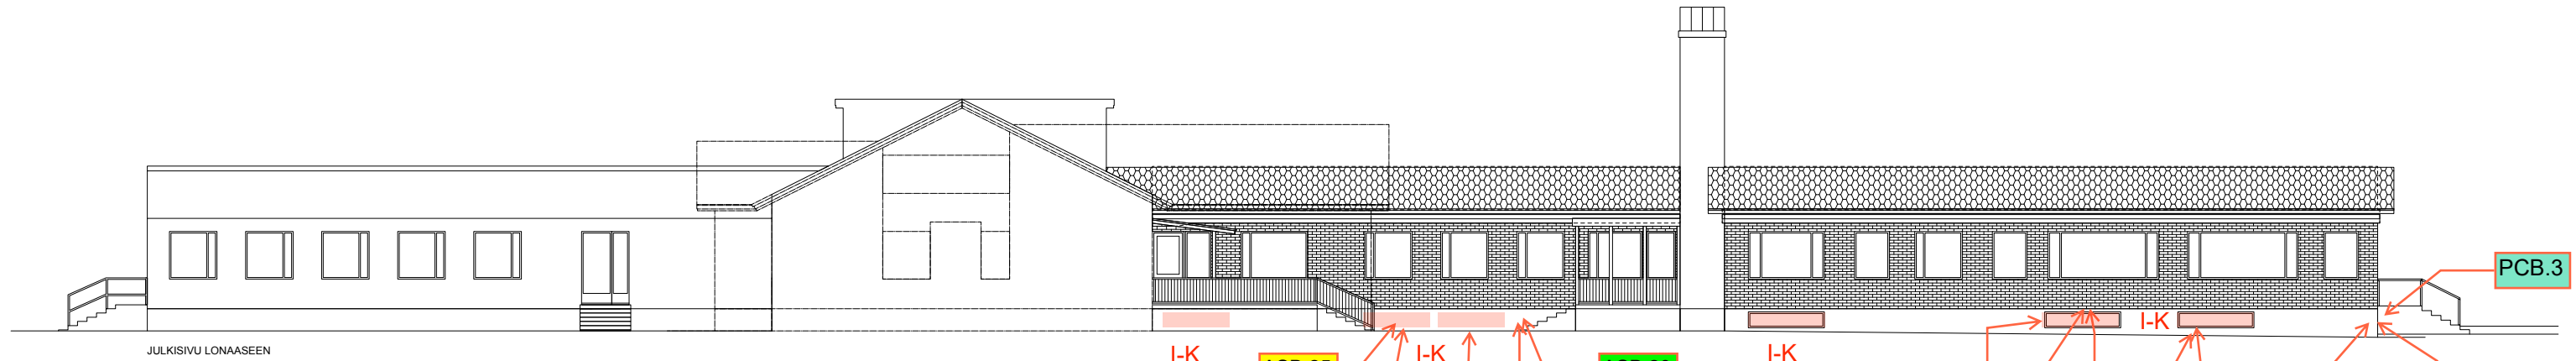
JULKISIVU LONAASEEN

Ruskeat ikkunamaalit ja sokkelin maali sisältävät vaarallisen jätteen raja-arvot ylittävän määrän raskasmetalleja.

Kellarikerroksen ikkunoiden kitti sisältää asbestia ja PCB:tä
