Vetelin kunta  
Vetelin kokonaisasemakaava  
*Liite 1*

Rakennusinventointi – Suojala ja Alaleskelä

## SUOJALA

## ALALESKELÄ

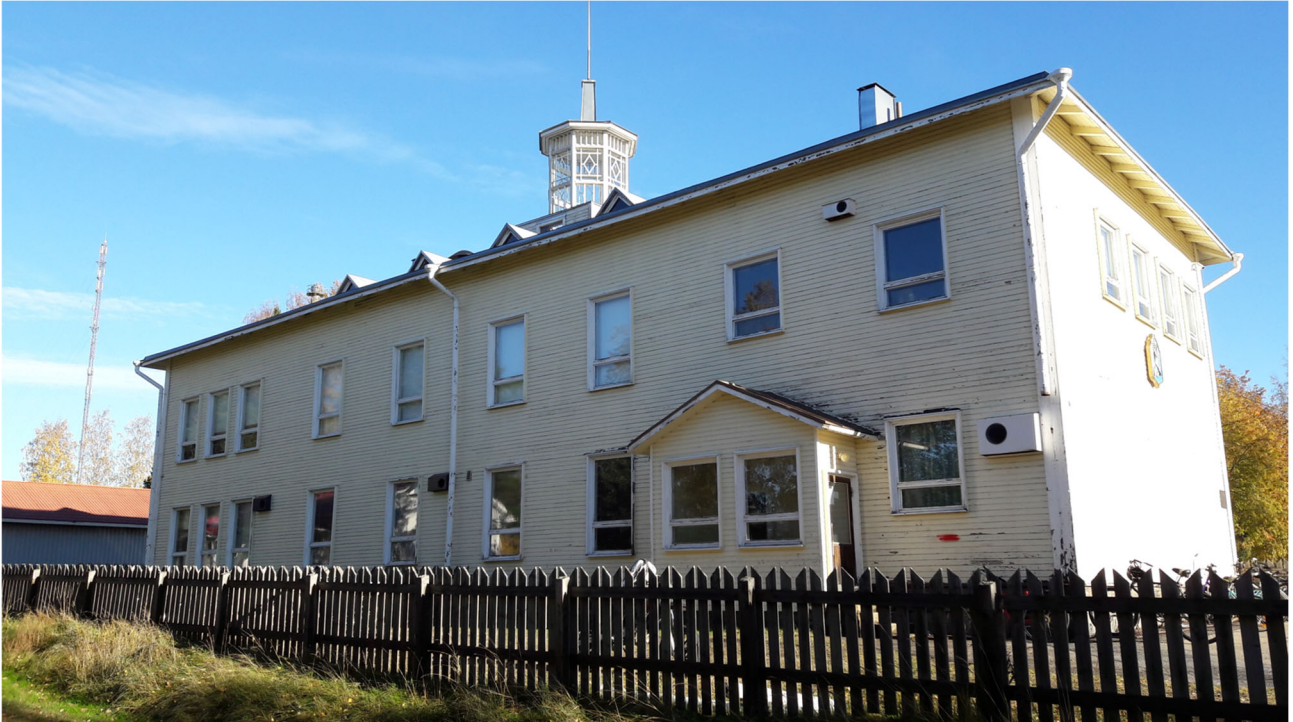
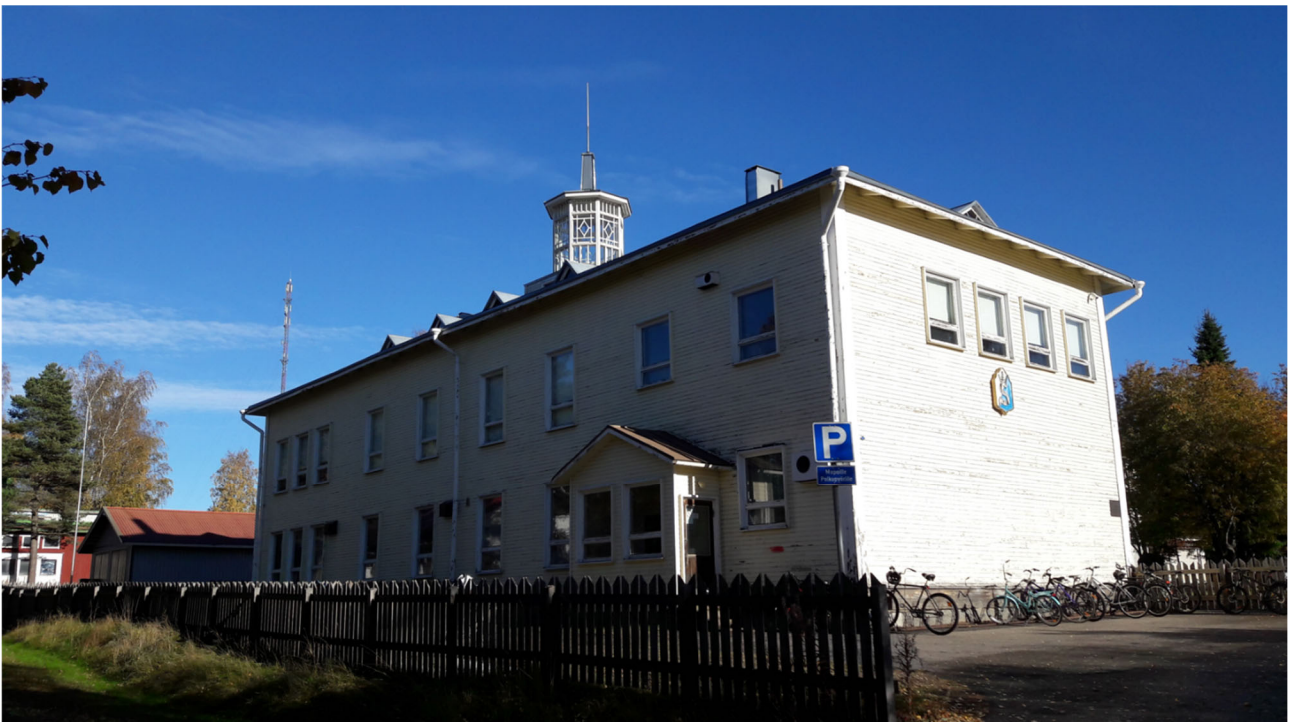
**Kunto:** Huono: Rakennukseen on tehty kosteus- ja homevauriotutkimus (Silikotek, 1998) sekä sittemmin rakenne- ja kosteustekninen kuntotutkimus ja asbesti- ja haitta-ainekartoitus (Sweco rakennetekniikka Oy, 2022), joiden lopputulemana rakennuksessa on todettu paljon haitta-aineita, asbestia, PAH-yhdisteitä ja purueristeet on vaurioituneet. Rakennuksessa tulisi uusia koko alapohja, seinistä tulisi purkaa kaikki purueristeet ja välipohjan reunat, minkä lisäksi katto vuotaa osittain. Korjaukset tarkoittaisivat, että rakennus tulisi purkaa rankarakenteeksi. LVI ja sähköjärjestelmät sekä ikkunat ja ovet tulisi uusia.

*Kuvapari 5. Suojala lounaasta päin kuvattuna.*

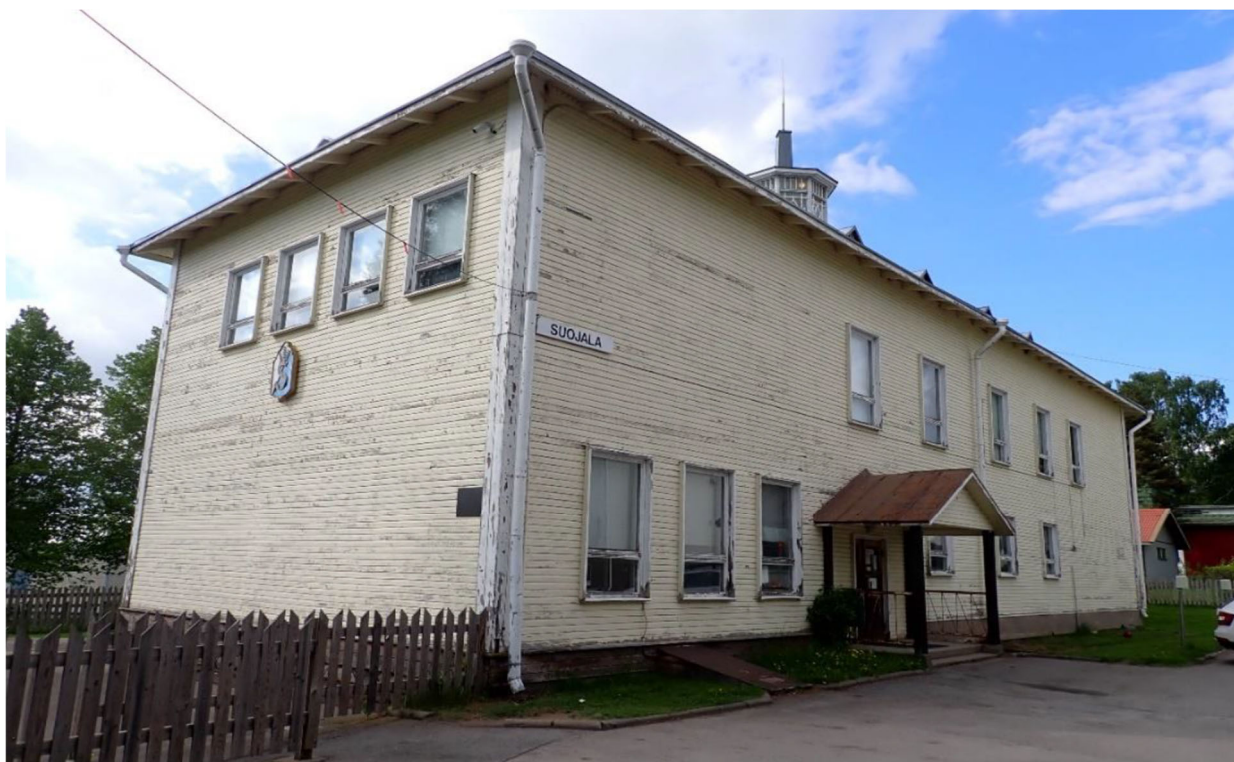
*Kuva 6. Suojala kaakosta päin kuvattuna.*

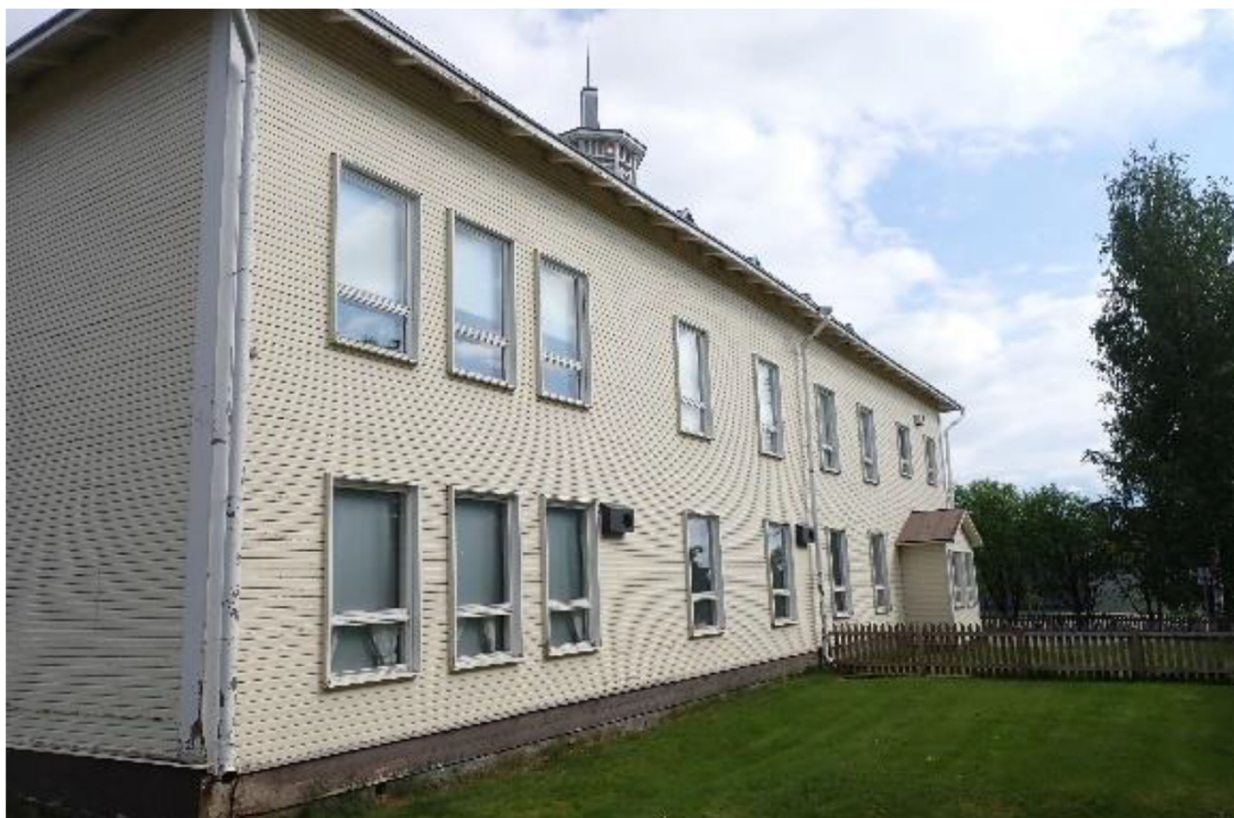
*Kuva 7. Suojala luoteesta päin kuvattuna.*

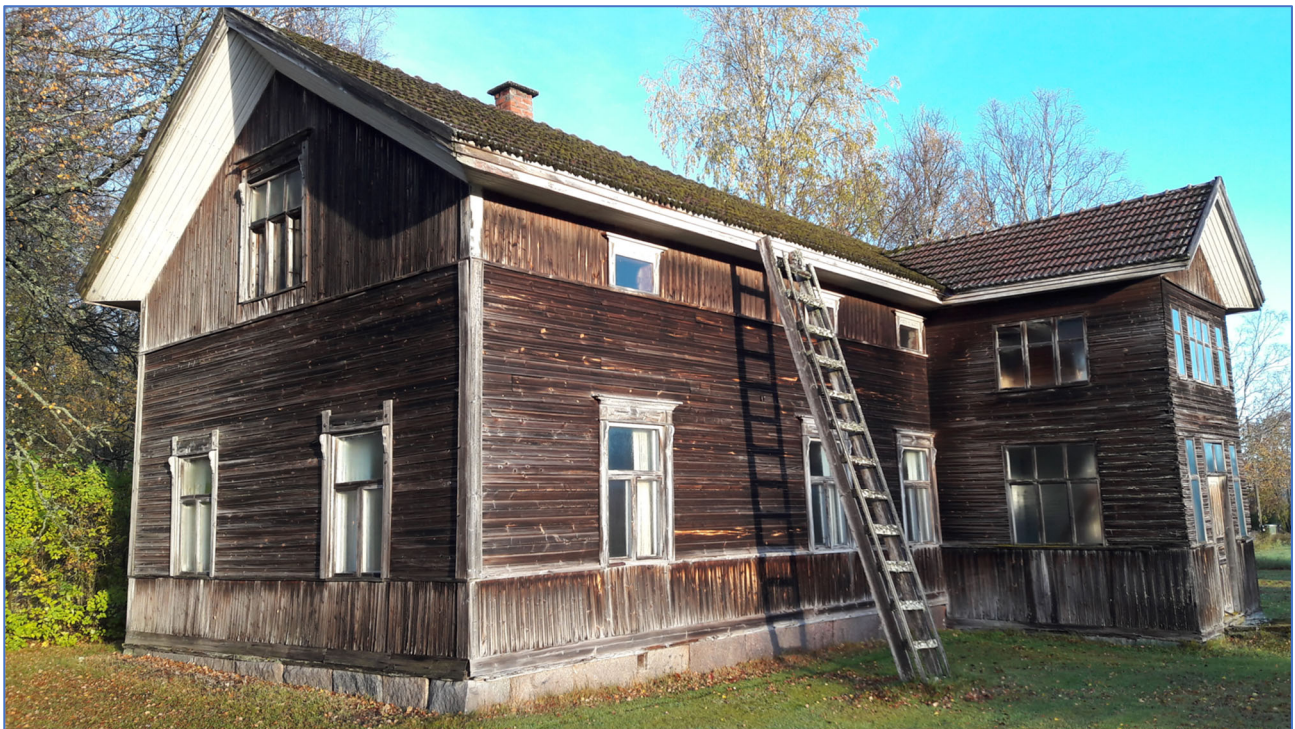
**Silmämääräinen kunto:** Kohtalainen/huono: Rakennusta ei ole huollettu viimevuosina.

*Kuva 10. Alaleskelä kaakosta päin kuvattuna.*

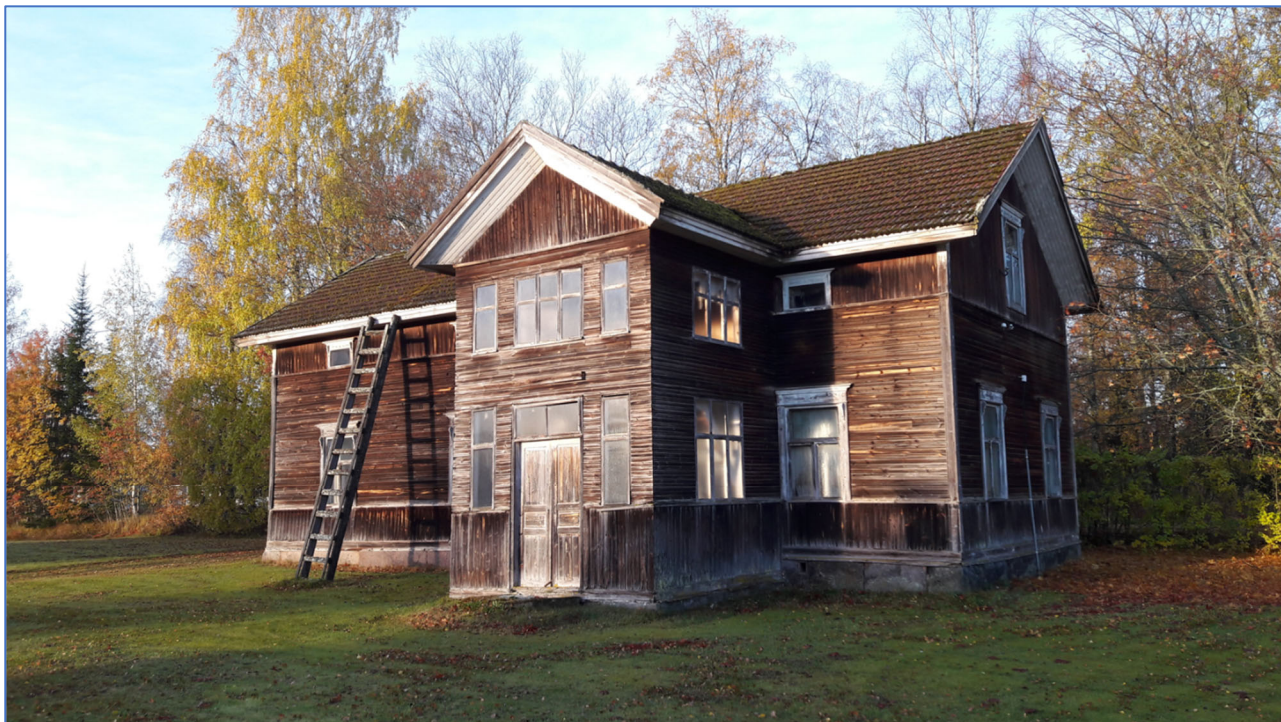
*Kuva 10. Alaleskelä idästä päin kuvattuna.*

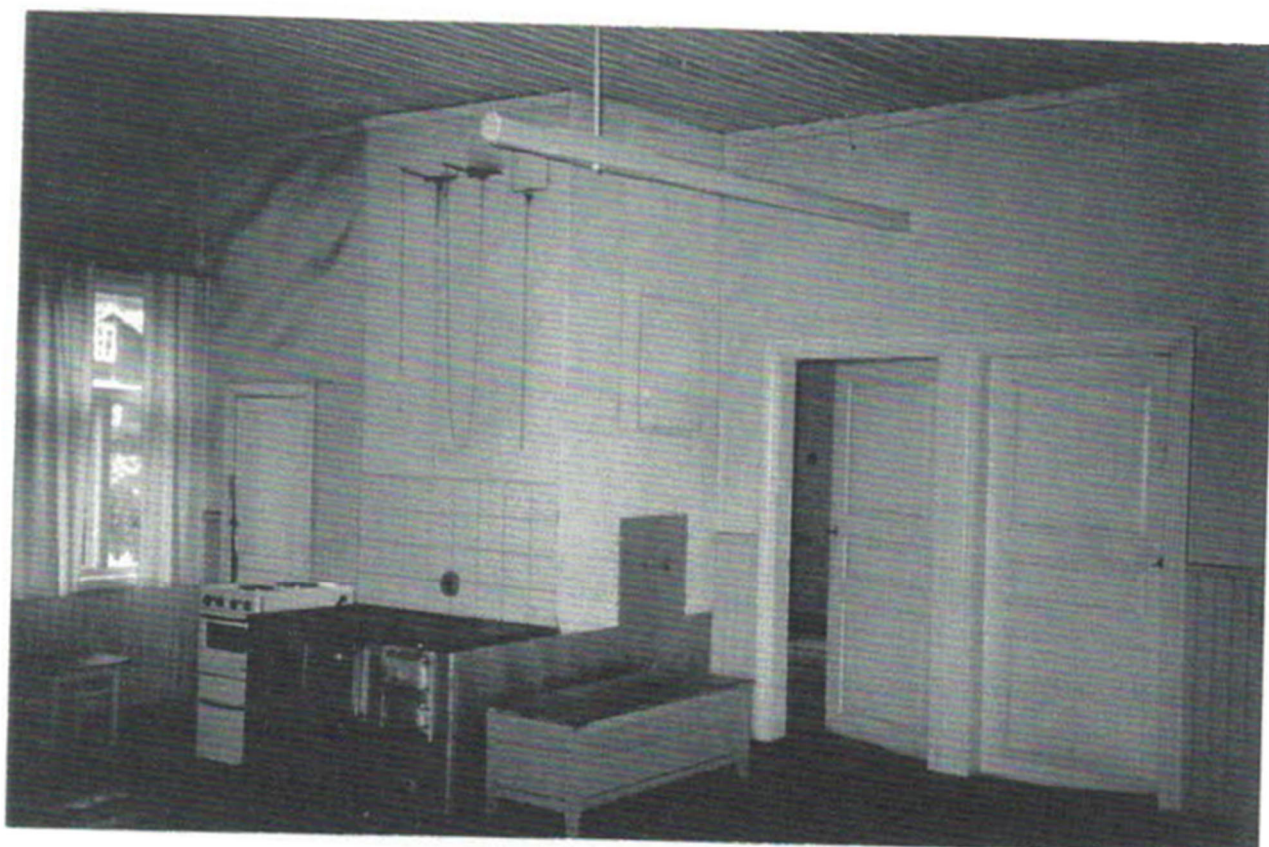
*Kuva 11. Alaleskelän tupa.*
