Vastine Selvityspyyntöön #136 ja ELY:n lausuntoon

16.09.2023 lähetetyn sähköpostin liitteenä ollut selvityspyyntönne päivätty 15.09.2023

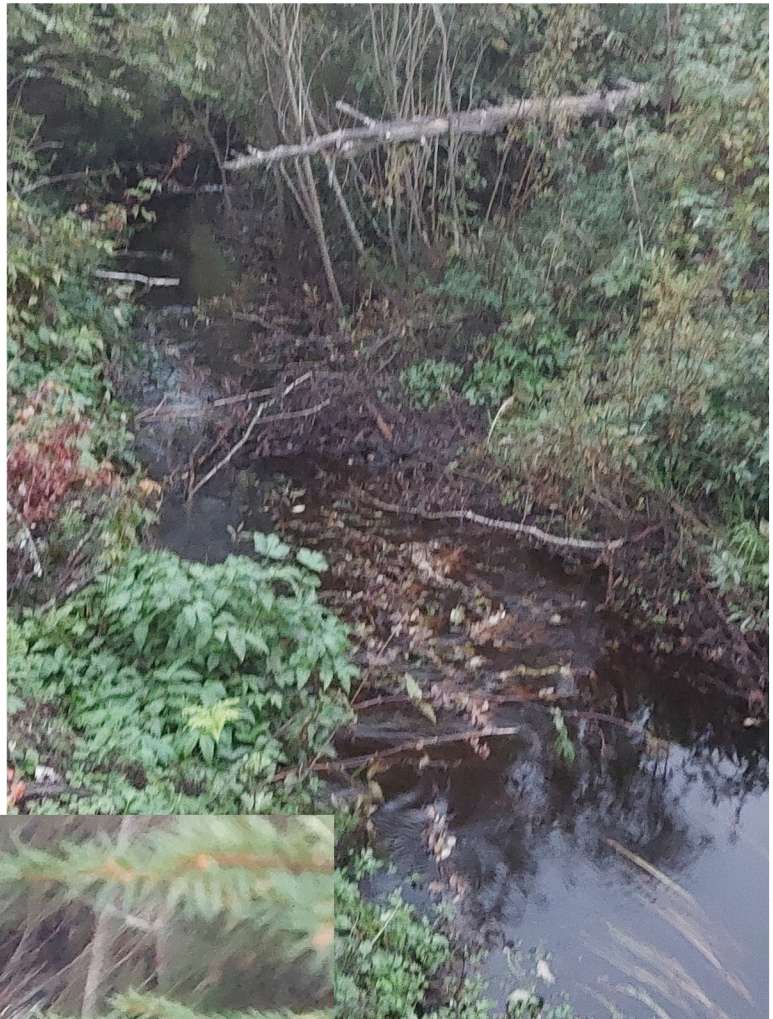
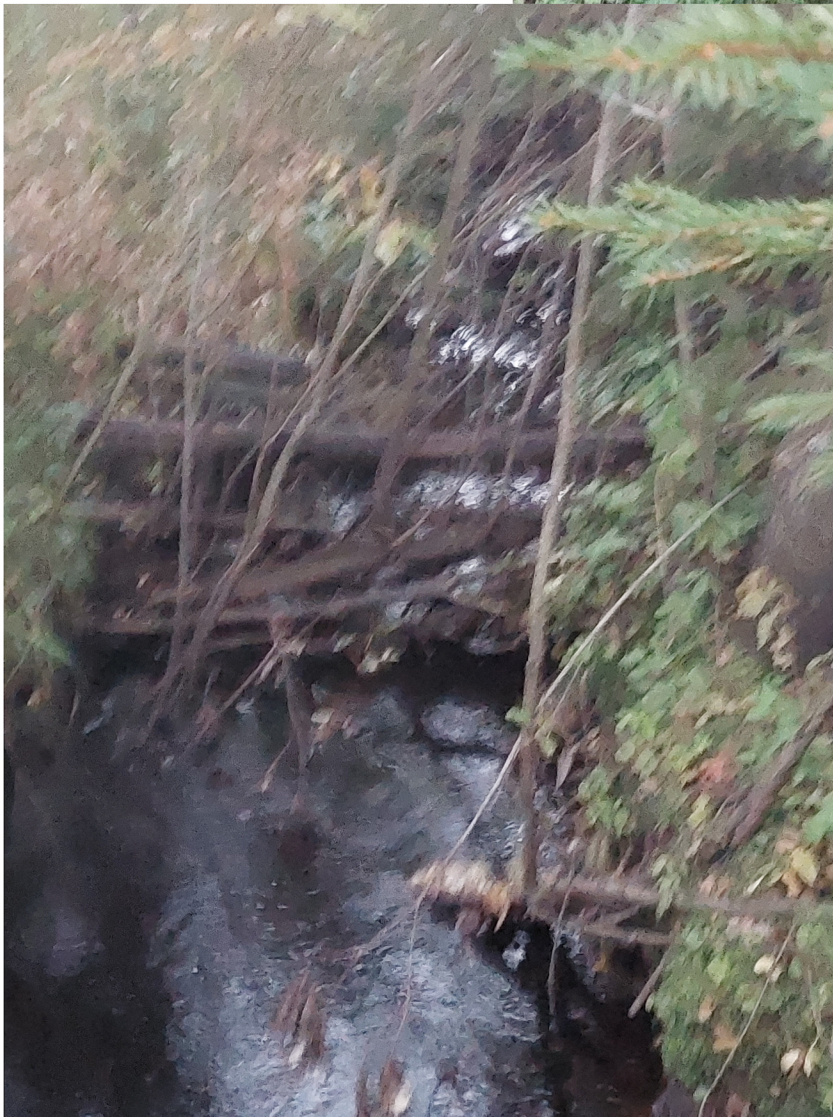
Nämä kuvat on otettu hakkualueen kohdassa.

Ne osoittavat missä kunnossa Toikkarin oja on rummun yläjuoksun puolella.

Molemmissa kuvissa on nähtävissä haakkuujätteen tekemiä patoja.

Kuvissa näkyy myös, että sekä ojassa, että pientareilla ja myös ojan päällä on runsaasti kasvavaa puustoa ja muuta kasvillisuutta.

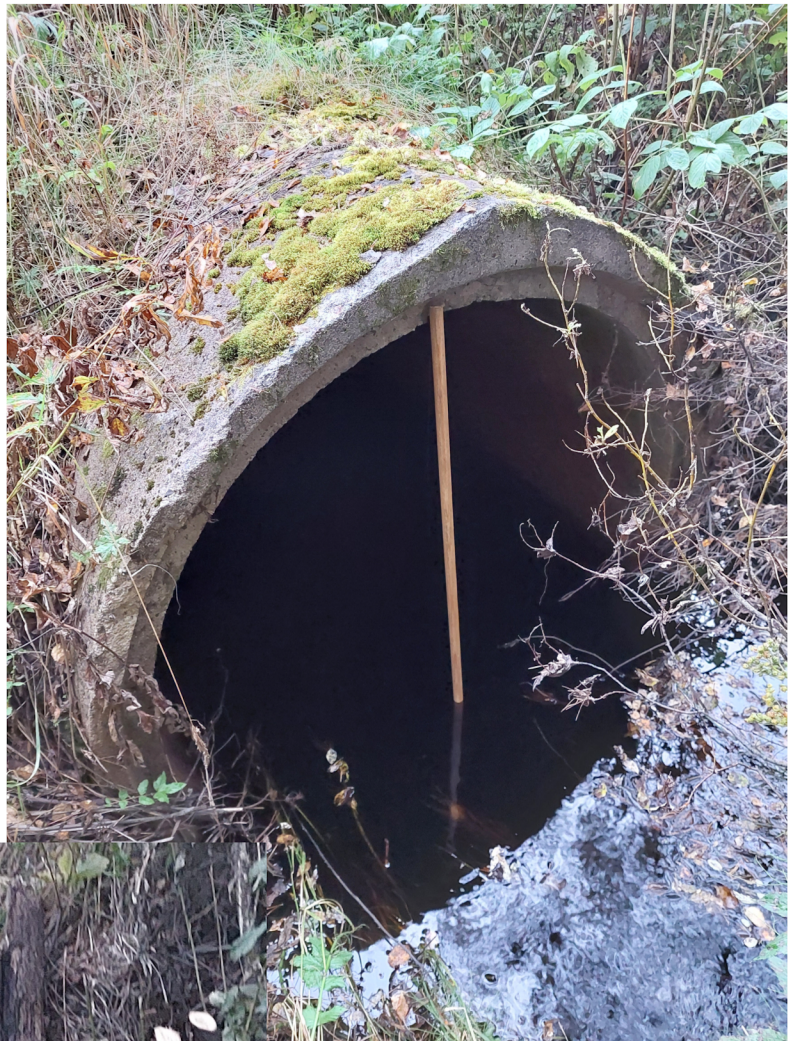
Alla kuva minun 80 cm rummustani

Samaan aikaan otetut kuvat minun rummustani ja Nykäsentien alittavasta rummusta.

Molemmat kuvat yläjuoksun puolelta.

Kuussa vesi on vielä huomattavan korkealla verrattuna normaaliin.
