Rakennustekninen kuntotutkimus

Oksakosken koulu
Vanha koulu

A-Insinöörit Rakennuttaminen Oy
Alasintie 10
90400 Oulu

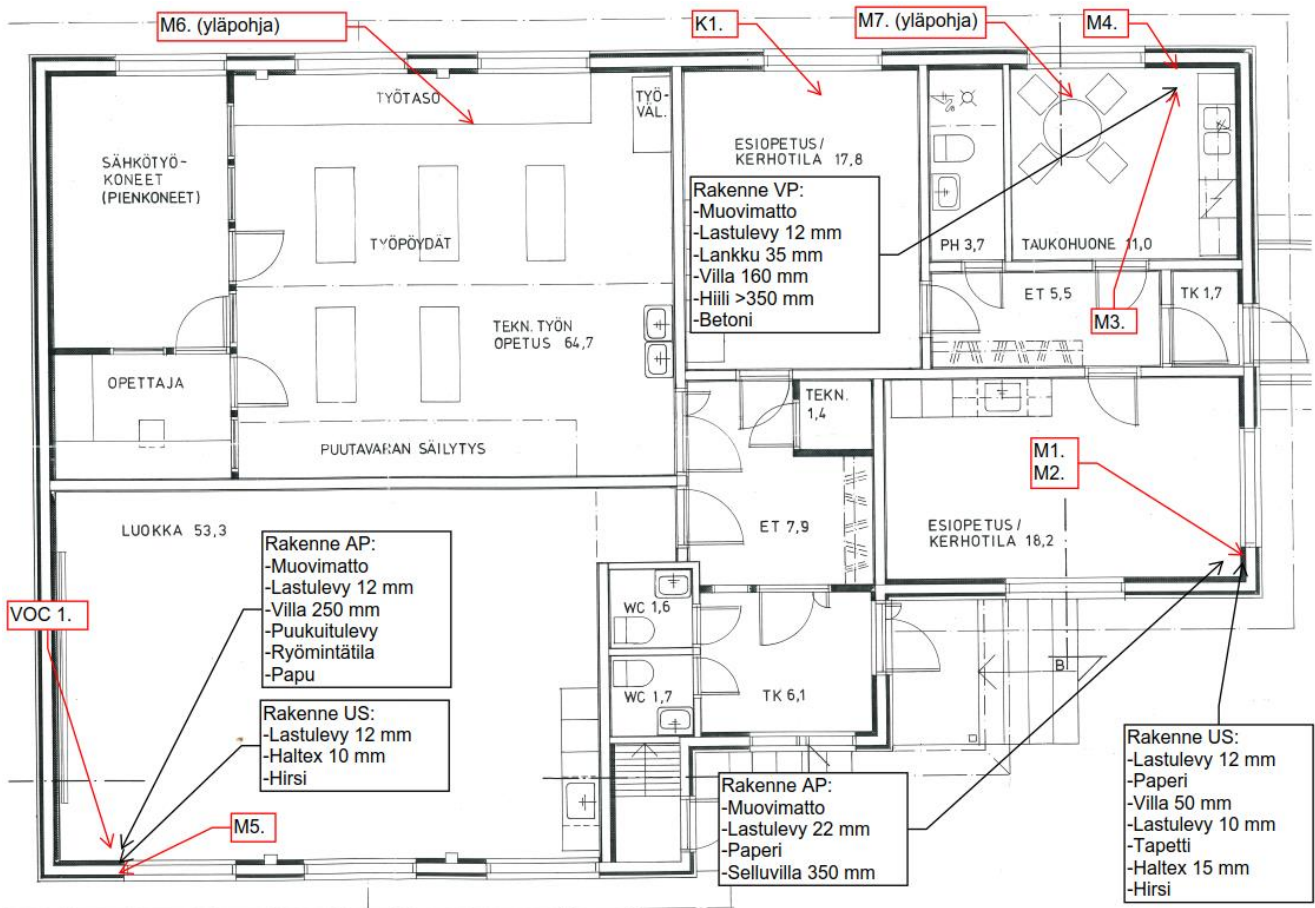
Kuva 2: Rakenneavaukset

Rakennukseen tehtiin rakenneavauksia ulkoseiniin, väli- ja alapohjaan sekä tarkasteltiin rakenteita ja otettiin materiaalinäytteitä. Kuvassa 2 on esitetty tehtyjen rakenneavauksien ja näytteenotto-kohtien sijainnit.

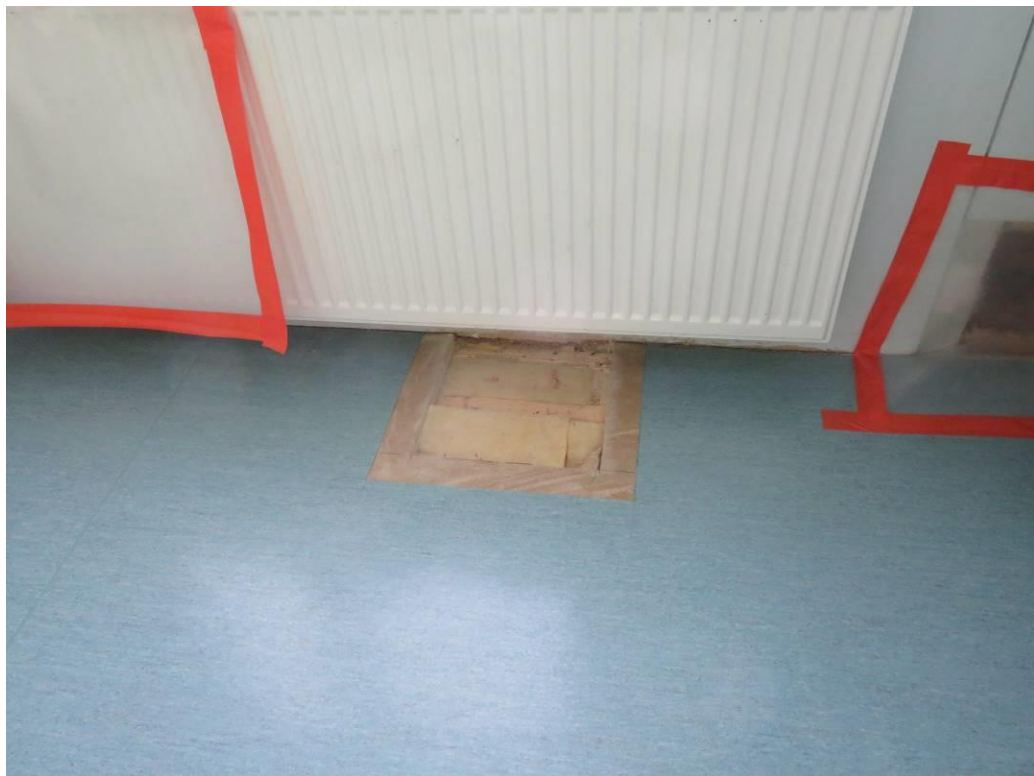
Lattioiden pintamateriaalina on muovimatto ja teknisentyöluokassa maalattu lankkulattia. Luokkatilojen matot ovat vielä hyvässä kunnossa, mutta kaakkoispuolen vanhat matot ovat uusimisen tarpeessa. Seinien ja kattojen pintamateriaalit ovat hyväkuntoisia.

Kuvat 16. Luokkatilan matto

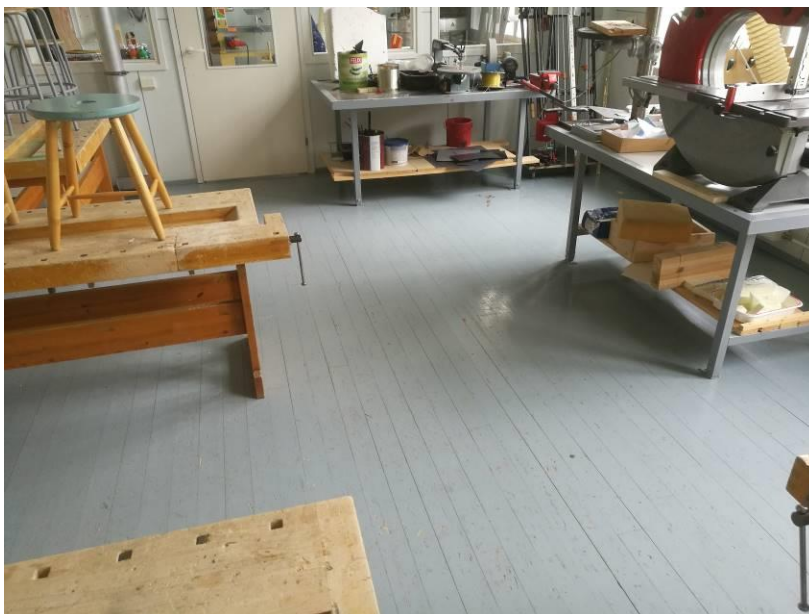
Kuva 18: Teknisentyönluokan maalattu lankkulattia

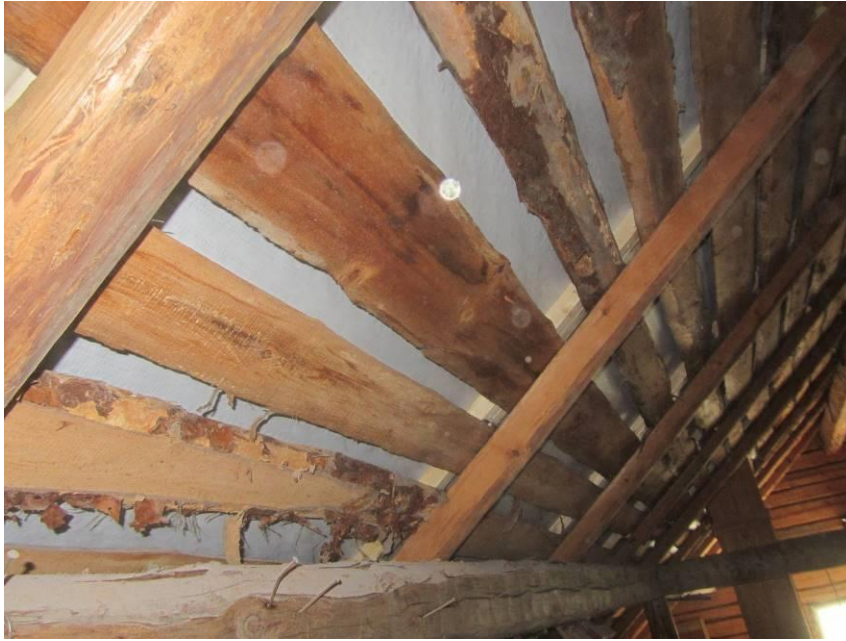
Yläpohjassa on heikohko tuuletus. Ullakkotilaan on rakennettu kulkusillat. Kantavana rakenteena on hirsirunko, jossa on havaittavissa halkeilua. Vesikatto on uusittu ja sen puuosat ovat hyvässä kunnossa. Peltikaton alla on aluskate.

Kuva 20: Vesikate on uusittu ja puuosat ovat hyväkuntoisia.

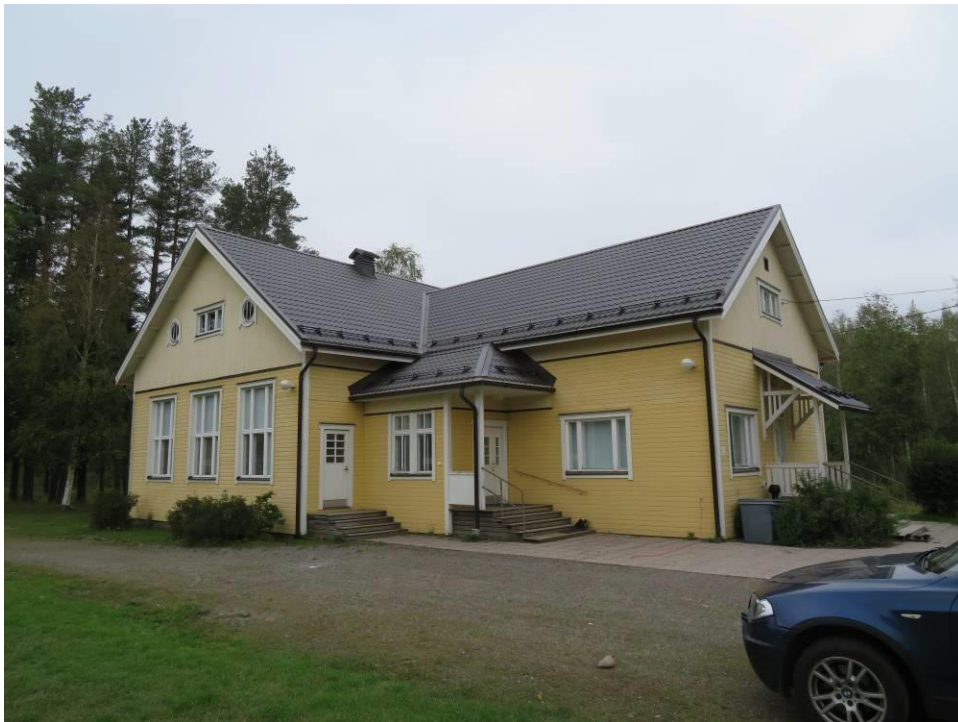
Vesikatteena on peltikate. Pellit ovat silmämääräisesti arvioituna hyvässä kunnossa. Vesikatolle ei ollut kulkua. Seinustoilla ei ollut talotikkaita eikä ullakolla luokkuja. Räystääslaudoituksissa havaittiin maalien hilseilyä ja mahdollisia kosteusvaurioita.

Kuva 22: Peltikate on silmämääräisesti arvioituna hyvässä kunnossa

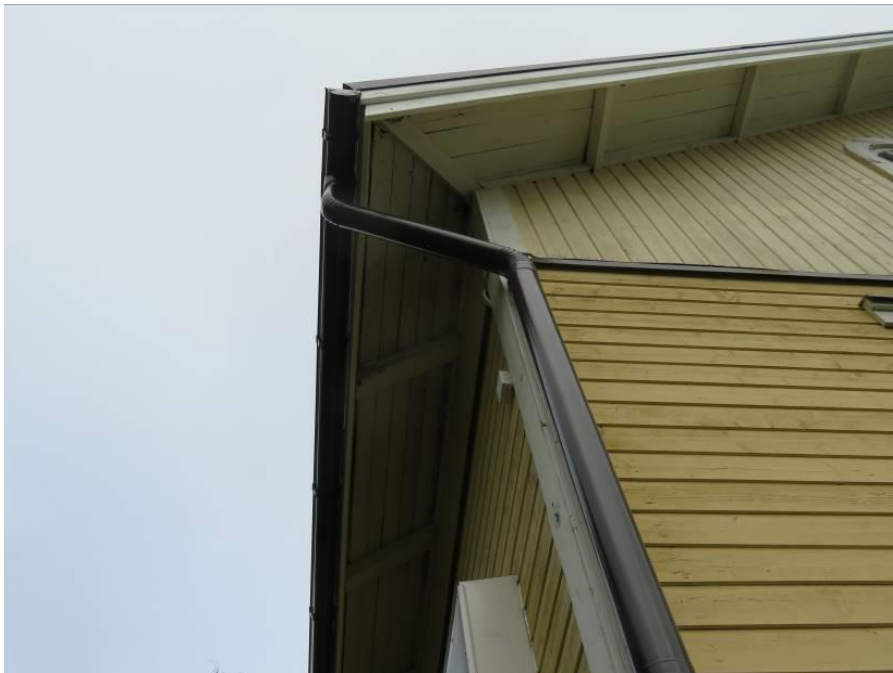
Sadevesien ohjaus on toteutettu sadevesikouruilla ja syöksytorvilla. Kouruja ei päästy tarkastamaan, koska katolle ei ollut pääsyä. Syöksytorvista vesi on asianmukaisesti johdettu rännikaivoihin. Rakennuksella ei havaittu olevan salaojia.

Kuvat 25: Sadevesikouruja ei päästy tarkastamaan, mutta silmämääräisesti arvioituna vedenohjaus toimii.

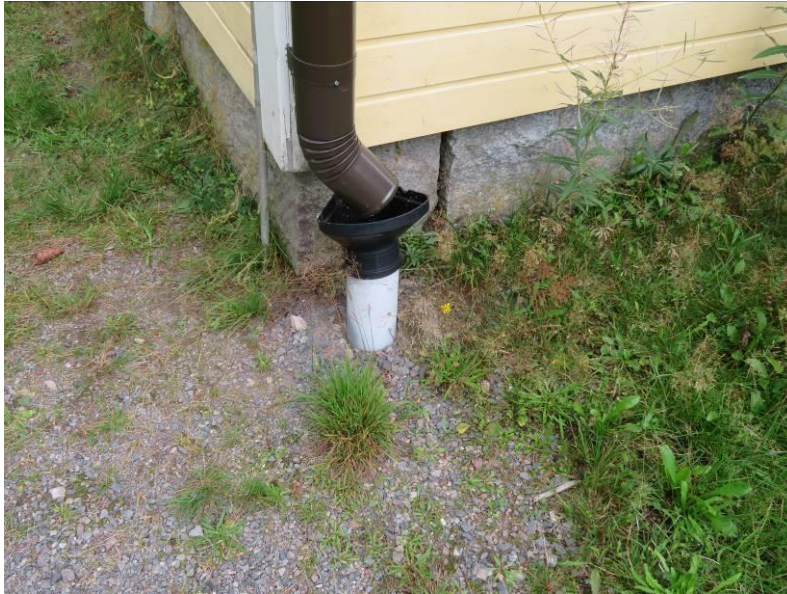
Kuva 26: Sadevedet on asianmukaisesti ohjattu rännikaivoihin.

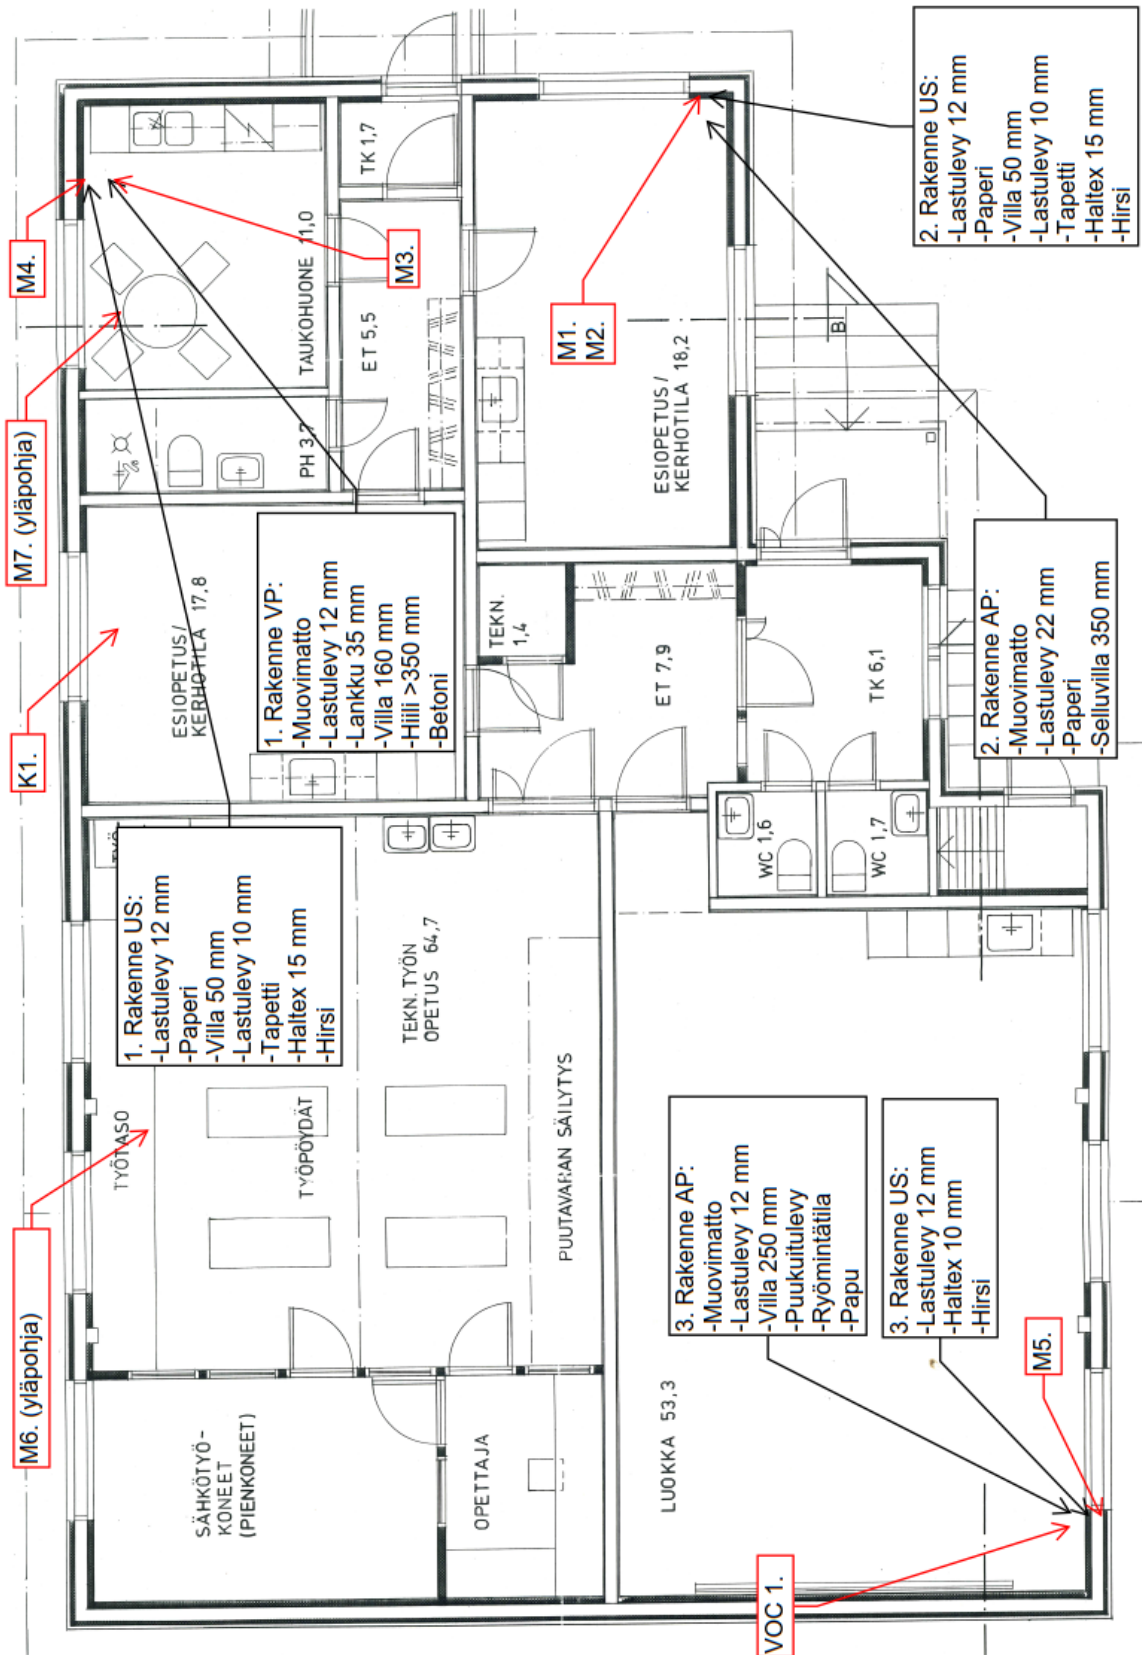
Liite 1. Näytteenottokohdat

1. Haltex-levy, ulkoseinä, esiopetus – Ei viitettä vauriosta
2. Lasivilla, alapohja, esiopetus – Heikko viite vauriosta
3. Lasivilla, välipohja, taukokuone – **Vahva viite vauriosta**
4. Lasivilla, ulkoseinä, taukokuone – Ei viitettä vauriosta
5. Haltex-levy, ulkoseinä, luokka 53,3m² – Ei viitettä vauriosta
6. Kutterilastu, välipohja, ullakko – Ei viitettä vauriosta
7. Kutterilastu, välipohja, ullakko – Ei viitettä vauriosta

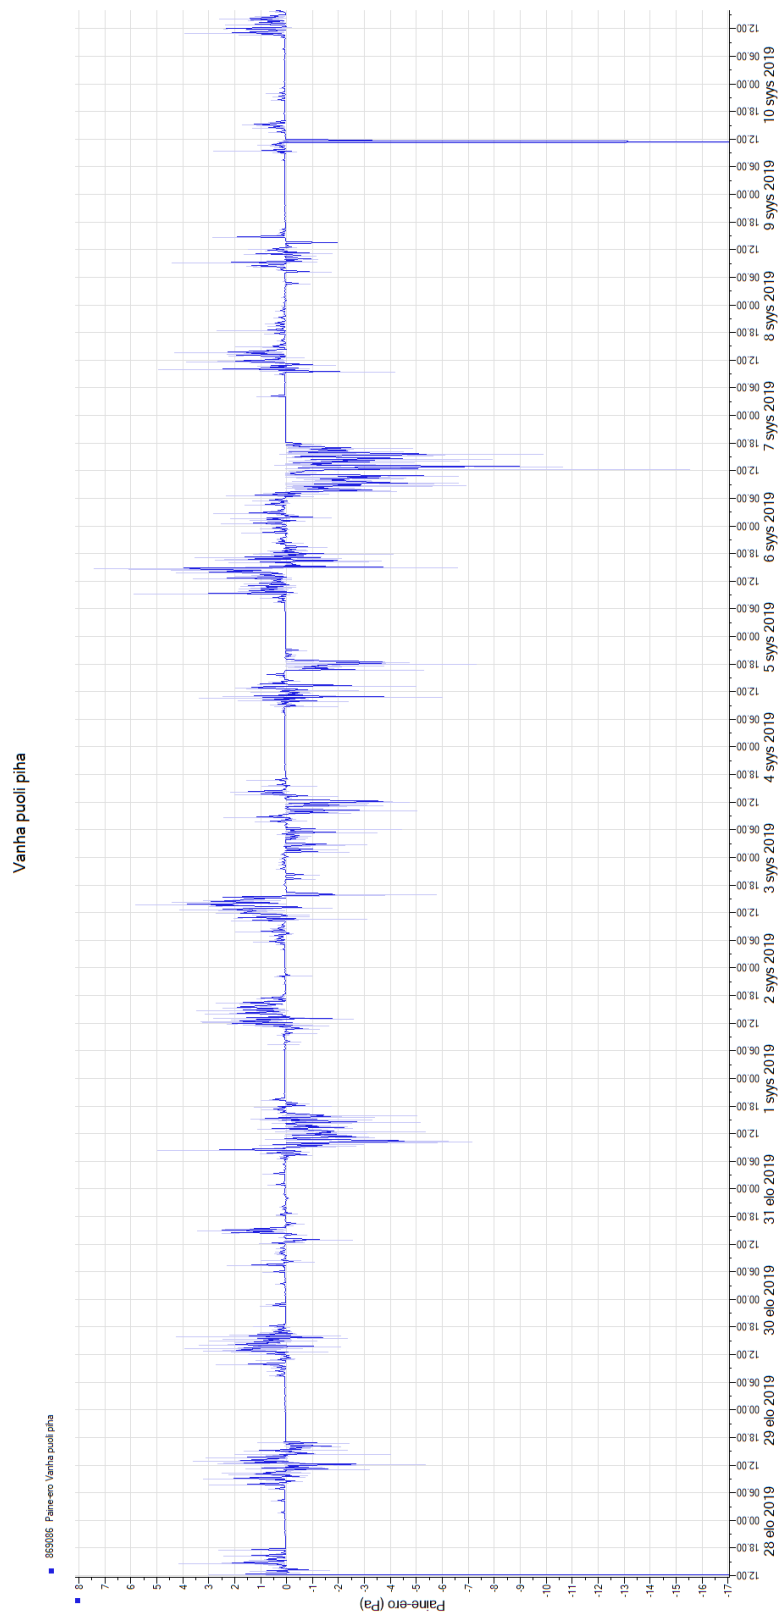
Liite 5. Paine-eromittaus, pihan puoli

- Rakennuksen paine-ero ulkoilmaan nähden on hieman ylipaineinen
- Taukhuoneen välipohjan lasivillaeristeestä otetussa näytteessä oli vahva viite mikrobivauriosta
- Esiopetuksen alapohjaeristeestä löytyi heikko viite vauriosta, muissa näytteissä ei ollut viitteitä vaurioista.
- Esiopetustilan mittauspisteessä kuitupitoisuudet ylittivät toimenpiderajan 0,2 kuitua/cm².
- Lattiapinnoitteesta otetussa VOC-materiaalinäytteessä ei ollut viitearvojen ylityksiä
