Rakennustekninen kuntotutkimus

Oksakosken koulu
Uusi koulu

Oksakosken koulu
Uusi koulu
Peltokankaantie 17
69920 Oksakoski

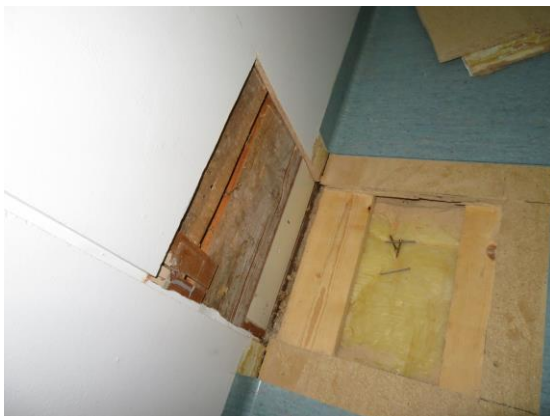
Kuva 9: Ulkoseinäavaus luokassa 21,5m²

Ulkoseinään tehtiin sisäpuolelta rakenneavauksia kolme kappaletta. Luokissa 55,0 ja 21,5m² rakenteet ovat samat, luokassa 53,4m² ei ole sisäpuolista lisäeristystä. Rakenneavauksista ei havaittu aistinvaraisesti poikkeavia hajuja.

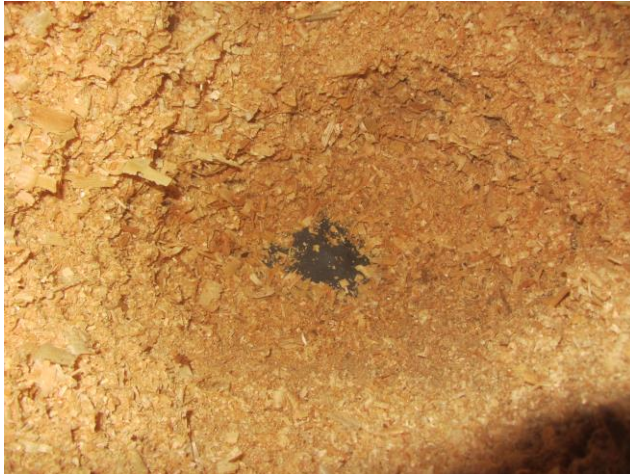
Kuva 14: Yläpohjan eristekerros

Rakennus on hirsirunkoinen, jonka julkisivuverhouksena on maalattu puuverhous. Ulkoseinät on lisäeristetty molemmin puolin, lukuun ottamatta osaa sisäpuolesta. Yläpohja on tuulettuva ja alapohja on ryömintätilainen lukuun ottamatta kellarin aluetta. Yläkerrassa osa on opetustiloja ja osa tuulettuvaa yläpohjaa. Sinne on varastoitu kuitenkin runsaasti tavaraa, mikä voi olla yksi syy tunkkaiselle ilmalle yläpohjassa.

- Yläpohjan siivoaminen turhasta tavarasta ja tuuletuksen parantaminen
- Lapetikkaiden uusiminen ja kattosiltojen asennus
- Vaurioituneiden otsalautojen uusiminen

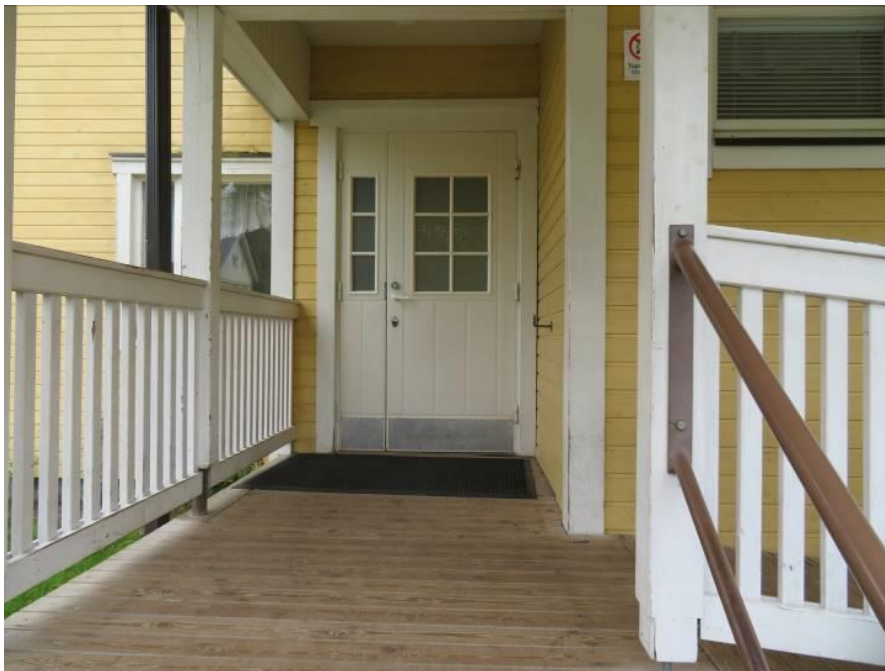
Ulko-ovet ovat puurunkoisia ikkunallisia ulko-ovia. Ulko-ovet ovat vielä tyydyttävässä kunnossa. Ulkovälinevaraston ovi on maan tasalla ja oven alta pääsee vesi rakennukseen sisälle. Oven edessä on kivi, joka myös todennäköisesti edesauttaa kosteuden kulkua rakennusta kohti. Oven päältä puuttuu lippa, joten esimerkiksi lumi ja jää kertyy oven eteen.

Kuva 18: Ulko-ovet ovat hyvässä kunnossa.

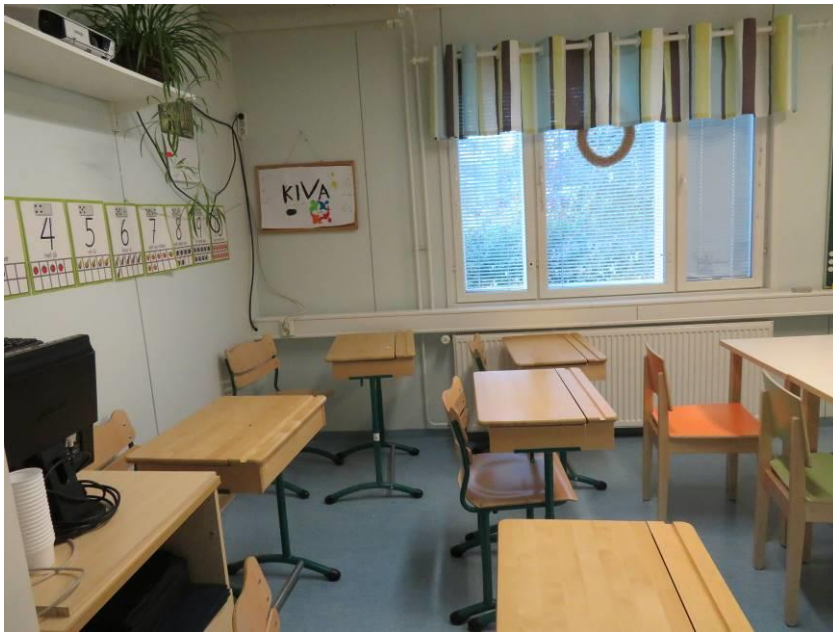
Toisessa kerroksessa on paikoin vanhaa muovimattoa, joka on jo käyttökänsä päässä ja vaihdon tarpeessa. Kellarin lattian maalit ovat suurelta osin hilseilleet.

Kuva 20. 1. kerroksen muovimatto on hyvässä kunnossa.

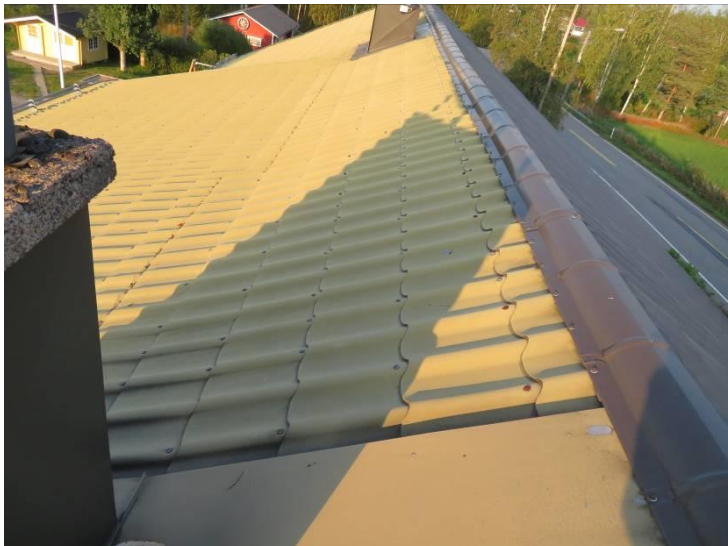
Vesikatteena on pelti, jonka alla on todennäköisesti huopa aluskatteena. Ullakolta tarkasteltuna vanha pärekatto on jätetty uuden vesikatteen alle. Päreissä on paikoin havaittavissa suuriakin kosteusvaurioita etenkin läpivientien kohdilla. Vauriot ovat todennäköisesti vanhoja, sillä uusi peltikate on silmämääräisesti arvioituna tyydyttävässä kunnossa. Peltikatteessa on havaittavissa lievää maalin hilseilyä. Myös otsalauoissa havaittiin paikoin maalin hilseilyä.

Kuva 27: Peltikate on silmämääräisesti arvioituna hyvässä kunnossa.

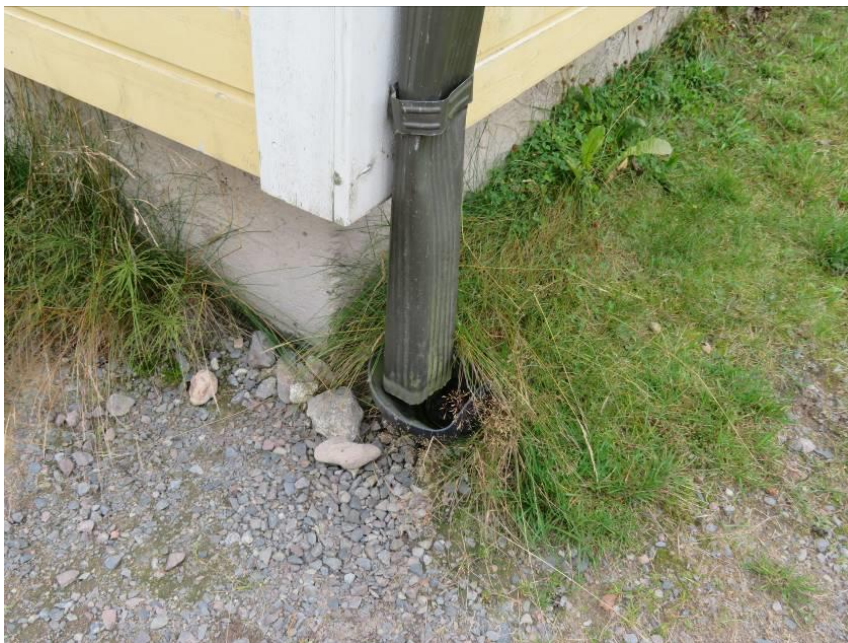
Sadevesien ohjaus on toteutettu sadevesikouruilla ja syöksytorvilla. Sadevedet on ohjattu syöksytorvista asianmukaisesti rännikaivoihin. Rakennuksen lounaiskulmalla havaittiin yksi salaojakaivo, jossa ei ollut vettä putkien tasolla, mutta sen perusteella ei voi sanoa salaojien varmuudella toimivan. Kellarissa havaittujen kosteuksien takia vaikuttaa, että salaojat eivät toimi kunnolla.

Kuva 30: Sadevesikourut on ohjattu rännikaivoihin.

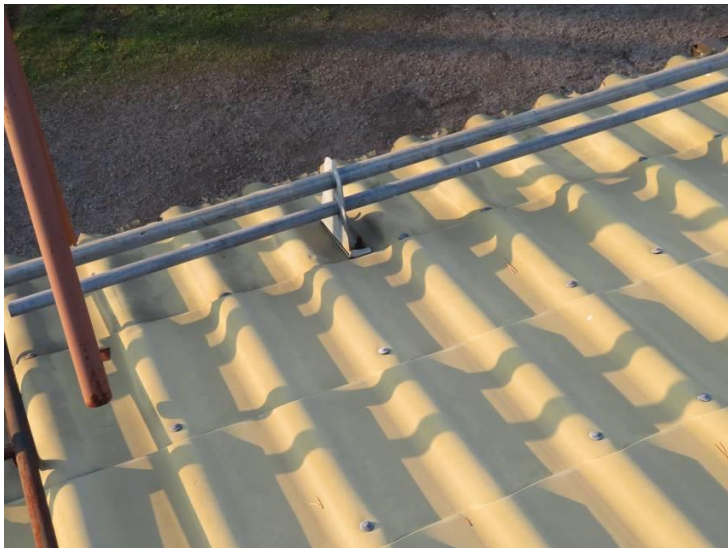
Kuva 34: Lumiesteet ovat hyvässä kunnossa.

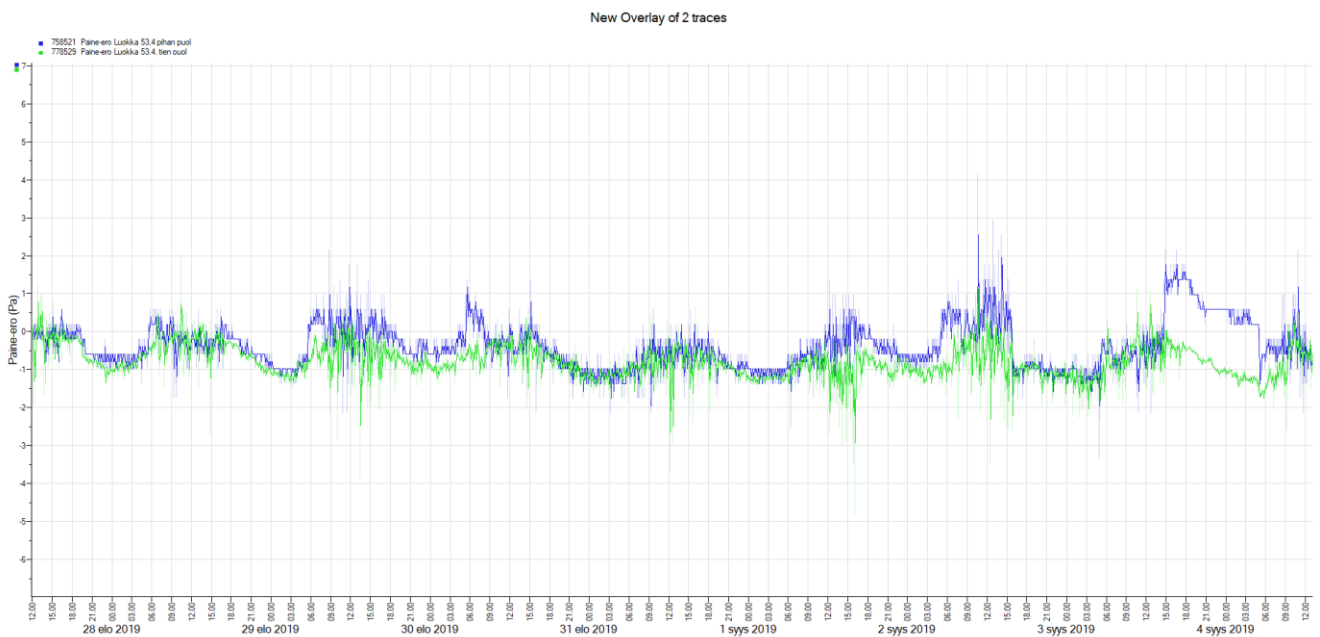
Kuva 39: Paine-eromittaus

Koulun keskimääräinen paine-ero on hieman alipaineinen. Öisin alipaine lisääntyy hieman, kuitenkin pysyen alle -2Pa. Kuvaajissa näkyy hyvin tuulenpuuskien vaikutus.

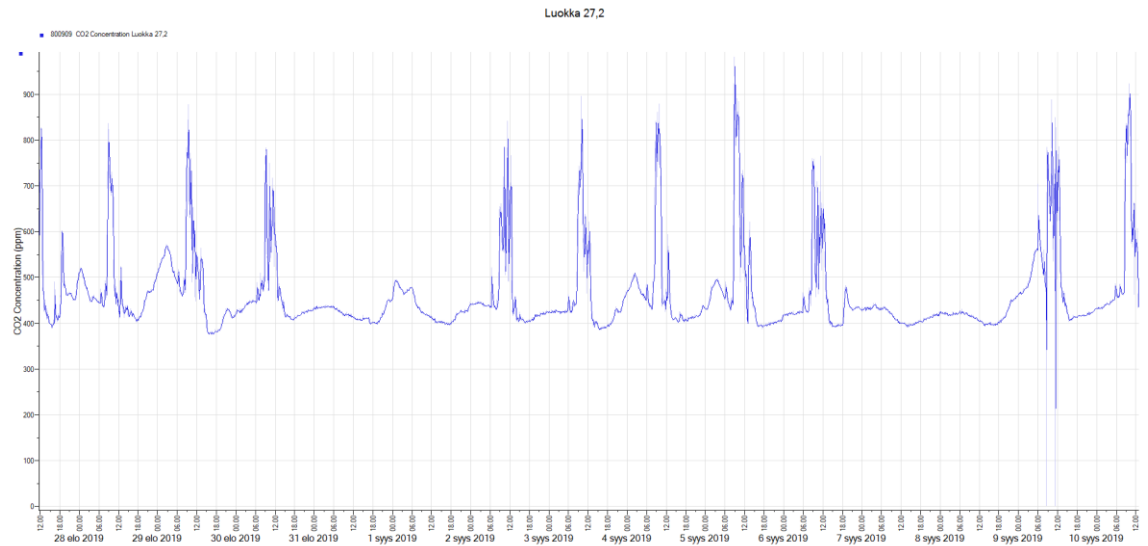
Kuva 40: Hiilidioksidimittaus luokka 27.2m²

Mittausten perusteella luokan 27.2m² ilmanvaihto on Sisäilmastoluokkaan S2 kuuluva. Hiilidioksidipitoisuus pysyi pääosin alle 950 ppm pitoisuuden.

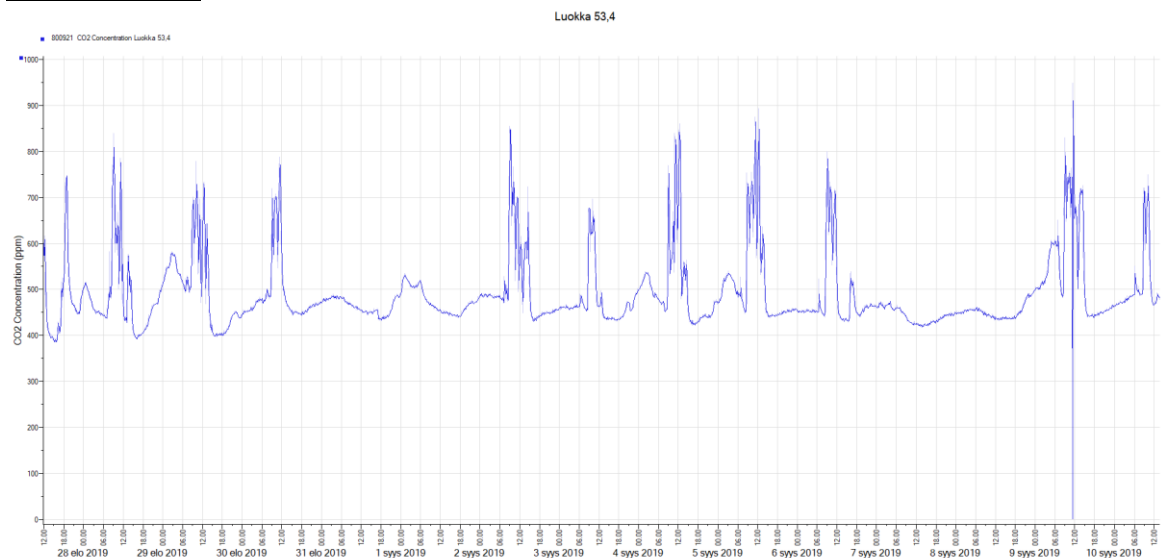
Kuva 41: Hiilidioksidipitoisuus luokka 53,4m²

Mittausten perusteella luokan 53,4m² ilmanvaihto on Sisäilmastoluokkaan S2 kuuluva. Hiilidioksidipitoisuus pysyi pääosin alle 900 ppm pitoisuuden.

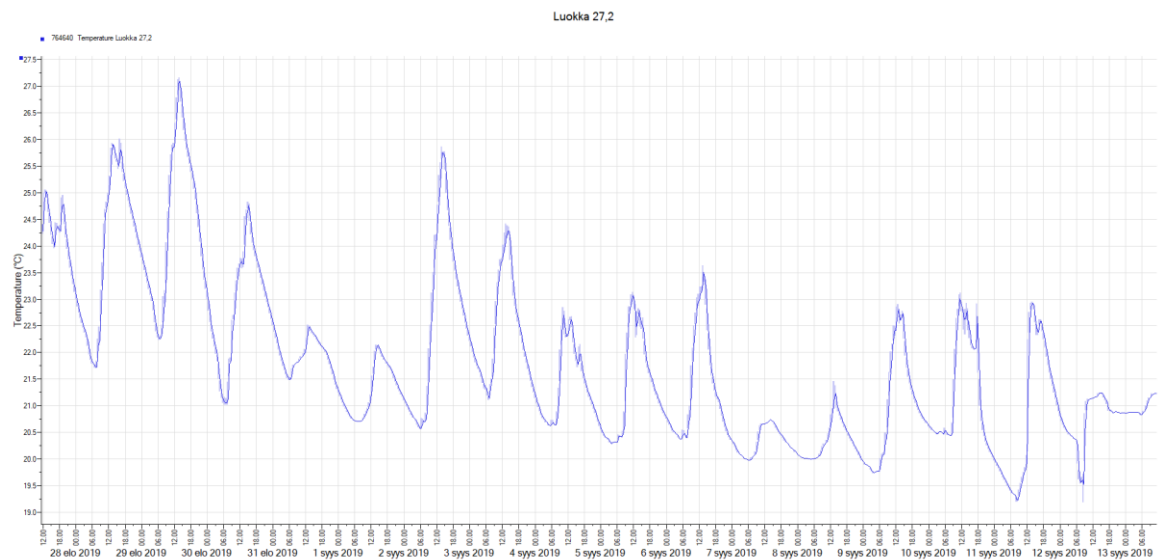
Kuva 42: Lämpötila huone 27.2m²

Kesäloman molemmin puolin tulee päiviä, jolloin lämpötila nousee korkealle. Kannattaa harkita, olisiko syytä hankkia luokkiin esim. ilmalämpöpumput tasaamaan lämpötiloja.

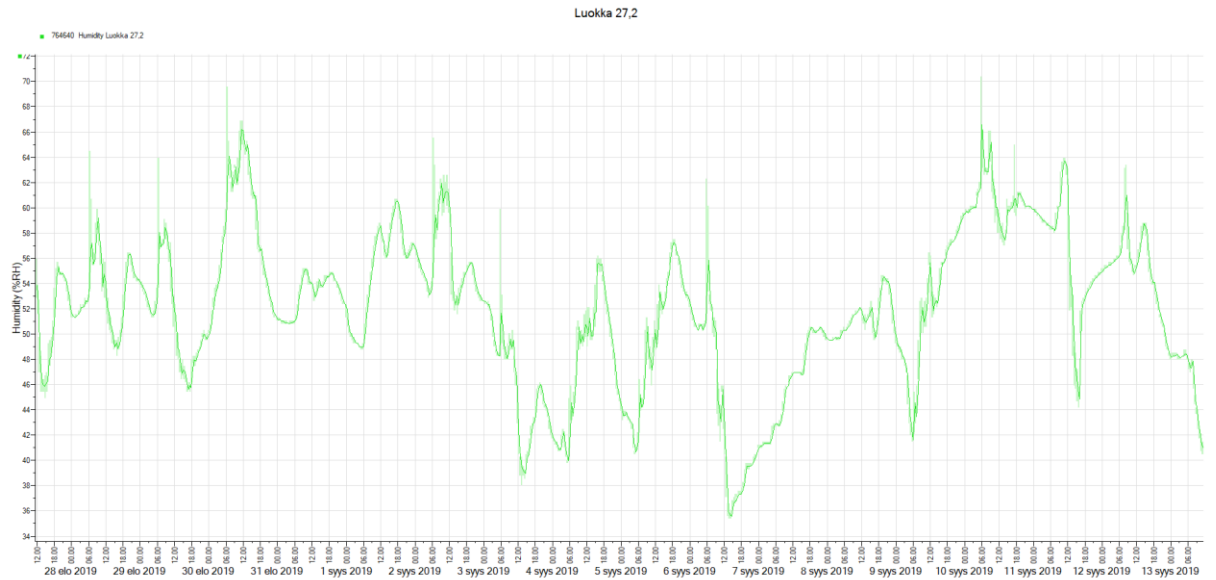
Kuva 44: Luokka 27,2m²

Tiloista mitattiin myös suhteellista kosteutta. Sisäilman suhteellinen kosteus oli keskimäärin 54%, minimissään 35,4% ja maksimissaan 72,1%. Sisäilman kosteuden voidaan katsoa olleen tyypillinen loppukesän mittausjaksolla.
